ارزیابی متالورژیکی نقاط فاقدپوشش در ورقهای فولادی گالوانیزه گرم و تأثیر آن بر خواص ورق

پژوهشکده فولاد، دانشگاه صنعتی اصفهان

شرکت فولاد مبارکه اصفهان

Evaluation of bare spot defects in hot dip galvanizing and their influence on the properties of steel sheet

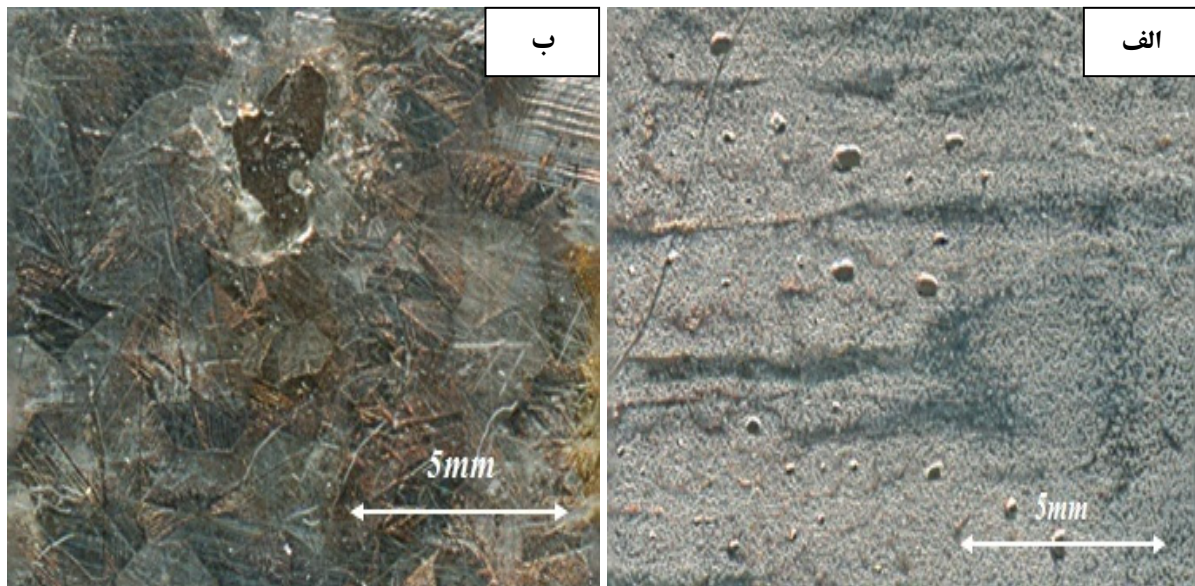
عیب فاقد پوشش دارای تنوع و گستردگی ظاهری متفاوتی است. گاه به صورت بسیار ریز و سوزنی است به گونه‌ای که اگر تجمع و فراوانی عیب در یک ناحیه وجود نداشته باشد تشخیص آن مشکل خواهد بود. در بعضی از موارد نیز این عیب به صورت لکه‌هایی به اندازه چند میلی‌متر تا چند سانتی‌متر روی ورق مشاهده می‌شود که در موارد شدید حتی منجر به کندگی پوشش شده است. نمونه‌هایی از دو مورد فوق در شکل (۱) نشان داده شده است. همان‌طور که مشاهده می‌شود، این عیب به صورت نقاط فرورفته یا حفراتی در عمق پوشش است به گونه‌ای که به سطح زیرلایه رسیده و سیاه رنگ به نظر می‌رسد. به بیان دیگر پوشش در این نقاط تشکیل نشده است. در شکل (۱-ب) تفاوت بین مورفولوژی پوشش اطراف عیب با خود ناحیه عیب

شکل ۱- الف) نمونه‌ای از فاقد پوشش ریز روی سطح ورق نورد پوسته‌ای شده، ب) نمونه‌ای از فاقد پوشش درشت روی سطح ورق عادی.

به خوبی نشان داده شده است. در محل عیب هیچ ساختاری مشاهده نمی‌شود و تنها سیاه رنگ است ولی در اطراف آن، ساختار اسپینگلی^۹ پوشش به خوبی نمایان است که این خود تأییدی بر عدم تشکیل پوشش در ناحیه عیب است. دو نمونه با خصوصیات متفاوتی از نظر شکل و اندازه برای آزمایش و بررسی دقیق انتخاب شدند. نمونه اول از دسته ورقهایی بود که بر حسب معمول پس از پوشش‌دهی سطح آن

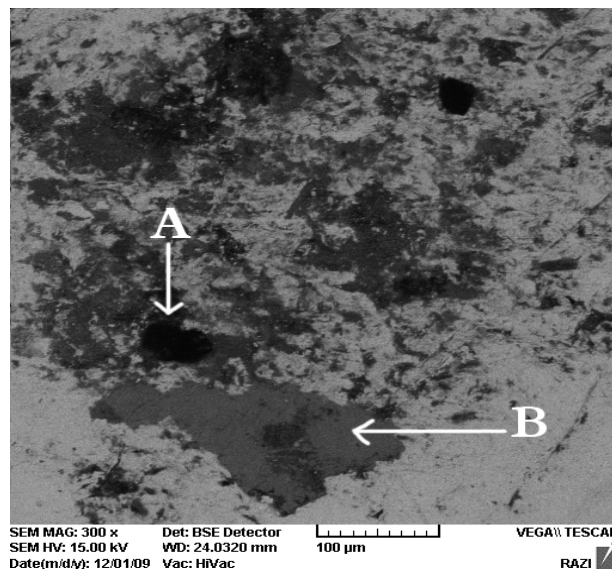
شکل ۲- نواحی مختلف موجود در عیب.

کرومات^۱ شده ولی نمونه دوم پس از پوشش‌دهی تحت عملیات نورد پوسته‌ای^{۱۱} قرار گرفته بود در نمونه اول، شکل (۲) یک نمونه فاقد پوشش کوچک در بزرگنمایی بالا مشاهده می‌شود. همان‌گونه که در شکل علامت گذاری شده، دو ناحیه قابل تفکیک است. تحلیل EDS از مناطقی که در شکل (۲) مشخص شده در جدول (۲) آورده شده است و همان‌طور که از نتایج بر می‌آید، مقدار کربن در ناحیه سیاه

رنگ (A) قابل ملاحظه است. این مقدار کربن را با توجه به درصد اندک آهن نمی‌توان به کربن موجود در زیرلایه نسبت داد و تنها می‌توان به وجود آلودگی گیرافتاده در این منطقه از عیب اشاره کرد. در ناحیه خاکستری رنگ (B) میزان آهن بالاست و کربن نیز در آن وجود ندارد. این مقدار آهن حکایت از رسیدن پوشش به زیرلایه فولادی دارد. نمونه دوم انتخاب شده برای آزمایش، تحت عملیات نورد پوسته‌ای قرار گرفته است و شکل (۳) تصویر SEM از این
