# ارزیابی متالورژیکی نقاط فاقدپوشش در ورقهای فولادی گالوانیزه گرم و تأثیر آن بر خواص ورق

پژوهشکده فولاد، دانشگاه صنعتی اصفهان

شرکت فولاد مبارکه اصفهان

# Evaluation of bare spot defects in hot dip galvanizing and their influence on the properties of steel sheet

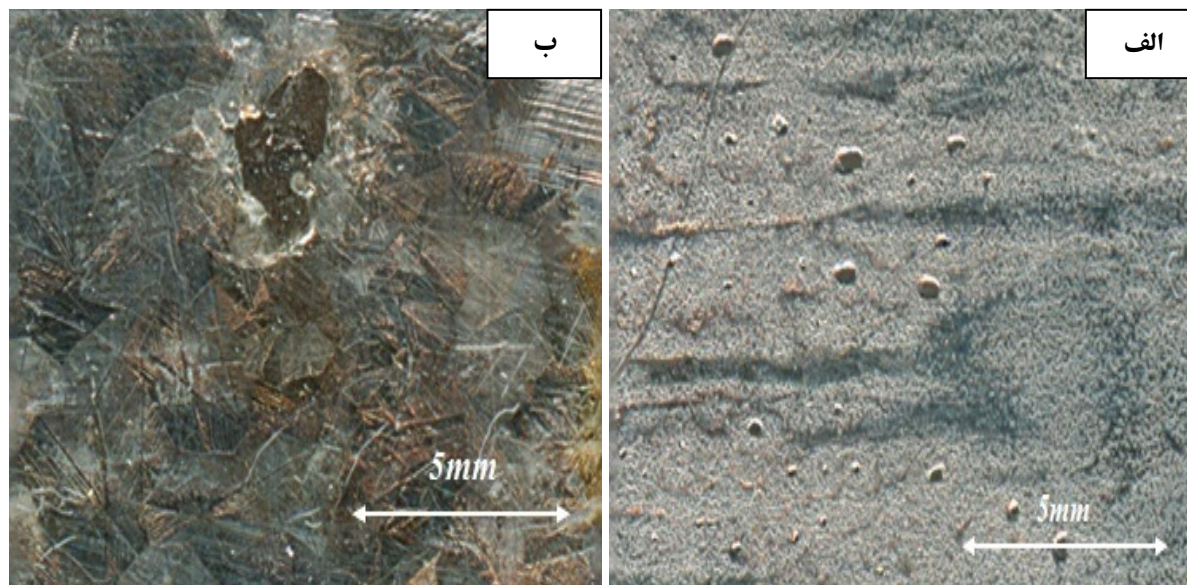
عیب فاقد پوشش دارای تنوع و گستردگی ظاهری متفاوتی است. گاه به صورت بسیار ریز و سوزنی است به گونه‌ای که اگر تجمع و فراوانی عیب در یک ناحیه وجود نداشته باشد تشخیص آن مشکل خواهد بود. در بعضی از موارد نیز این عیب به صورت لکه‌هایی به اندازه چند میلی‌متر تا چند سانتی‌متر روی ورق مشاهده می‌شود که در موارد شدید حتی منجر به کندگی پوشش شده است. نمونه‌هایی از دو مورد فوق در شکل (۱) نشان داده شده است. همان‌طور که مشاهده می‌شود، این عیب به صورت نقاط فرورفته یا حفراتی در عمق پوشش است به گونه‌ای که به سطح زیرلایه رسیده و سیاه رنگ به نظر می‌رسد. به بیان دیگر پوشش در این نقاط تشکیل نشده است. در شکل (۱-ب) تفاوت بین مورفولوژی پوشش اطراف عیب با خود ناحیه عیب

شکل ۱- الف) نمونه‌ای از فاقد پوشش ریز روی سطح ورق نورد پوسته‌ای شده، ب) نمونه‌ای از فاقد پوشش درشت روی سطح ورق عادی.

به خوبی نشان داده شده است. در محل عیب هیچ ساختاری مشاهده نمی‌شود و تنها سیاه رنگ است ولی در اطراف آن، ساختار اسپینگلی<sup>۹</sup> پوشش به خوبی نمایان است که این خود تأییدی بر عدم تشکیل پوشش در ناحیه عیب است. دو نمونه با خصوصیات متفاوتی از نظر شکل و اندازه برای آزمایش و بررسی دقیق انتخاب شدند. نمونه اول از دسته ورقهایی بود که بر حسب معمول پس از پوشش‌دهی سطح آن

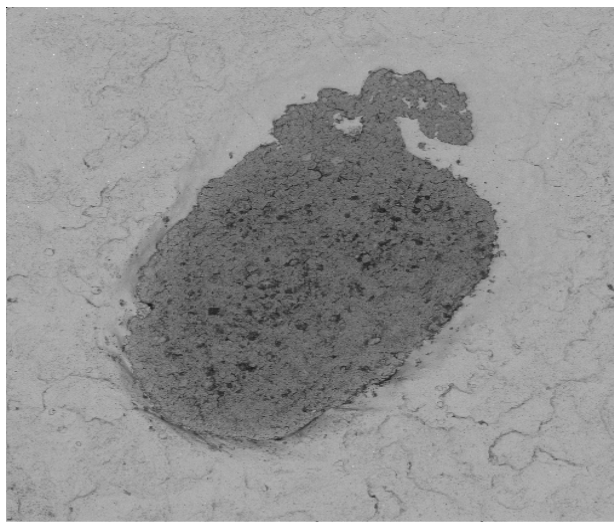
شکل ۳- نمونه نورد پوسته‌ای شده دارای عیب فاقد پوشش.

نمونه را نشان می‌دهد. برای اطمینان از تمیزی سطح، نمونه در حمام آلتراسونیک<sup>۱۲</sup> استن شستشو شد. با توجه به نتایج به دست آمده از تحلیل EDS عیب در جدول (۳)، میزان کربن در ناحیه عیب قابل ملاحظه است. این مقدار کربن بر خلاف نمونه قبلی مربوط به کثیفیهای جذب شده توسط پوشش نیست چون در عملیات نورد پوسته‌ای ورق تحت عملیات کروماتده قرار نمی‌گیرد و در نتیجه شستشوی سطح، آلودگیها را برطرف می‌کند.

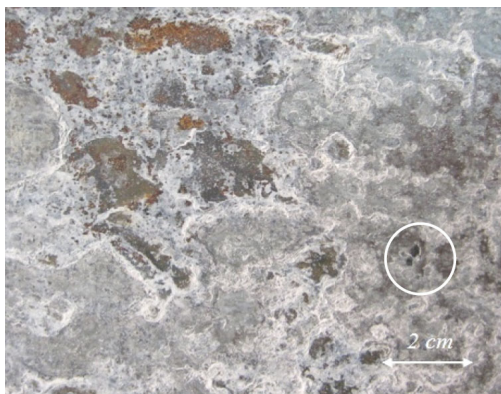
شکل ۵- عدم تشکیل شوره قرمز در عیب فاقد پوشش در آزمون پاشش نمک.

در صورتی که قسمت فاقد پوشش، سالم باقی مانده است. به نظر می‌رسد که چون ناحیه عیب به صورت فرورفته است مانند یک حوضچه عمل کرده و میزان کرومات‌ها بیشتری را در خود نگه می‌دارد. بنابراین در هنگام آزمون پاشش نمک مقاومت بیشتری را نسبت به نواحی اطراف خود در مقابل خوردگی نشان می‌دهد. با توجه به توضیح فوق، علت کاهش مقاومت به خوردگی نمونه‌های حاوی فاقد پوشش، تنها می‌تواند ناشی از تعداد عیب و تمرکز آن در ناحیه شوره زده باشد. شکل (۶) درصد کاهش مقاومت خوردگی نمونه معیوب را نسبت به سالم در نمونه‌های مورد آزمایش نشان می‌دهد. درصد تغییرات از طریق فرمول زیر محاسبه شده است.

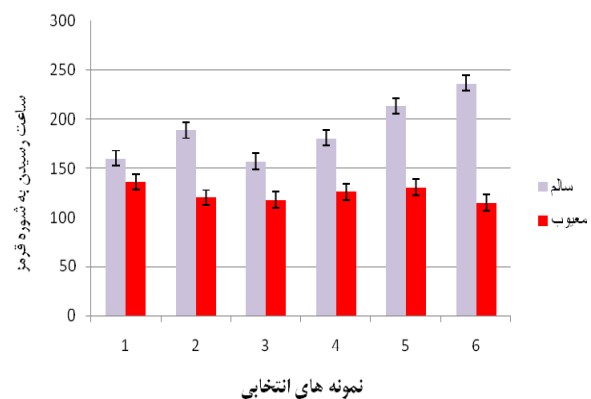
شکل ۴- اثر عیب فاقد پوشش بر زمان رسیدن به شوره قرمز در چند کلاف متفاوت.

چون عیب فاقد پوشش با ضخامت زیرلایه ارتباط ندارد و رفتار خوردگی پوشش نیز تابع تغییر ضخامت نیست، یکسان بودن ضخامت در انتخاب نمونه‌ها از اهمیت خاصی برخوردار نبود. مشخصات نمونه‌های انتخابی در جدول (۴) مشاهده می‌شود. شکل (۴) نمودار مقایسه‌ای بین نمونه‌های سالم و معیوب را نشان می‌دهد. این نمودار حاکی از میزان تأثیر بالای عیب فاقد پوشش در مقاومت خوردگی ورق گالوانیزه است. در این آزمون می‌توان سه عامل را به عنوان عوامل تأثیرگذار در زمان بروز شوره قرمز در نظر گرفت. اولین عامل مقدار و نحوه اعمال کرومات‌ها روی سطح ورق است. مشخص شده که میزان تمرکز کرومات‌ها در کناره‌های ورق بیشتر از نقاط دیگر ورق است. این امر به‌خصوص در ورقهای سنگین که با سرعت کمتری در خط حرکت می‌کنند با توجه به تغییر رنگ در کنار

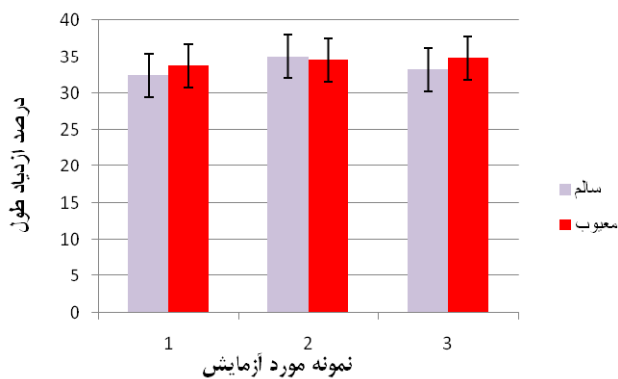
شکل ۸- مقایسه درصد ازدیاد طول نمونه‌های سالم و معیوب برای عیب فاقد پوشش.

در ۳ نمونه مورد آزمایش تغییرات اندکی را نشان می‌دهد به گونه‌ای که حتی در نمونه‌های دارای عیب اول و سوم استحکام کششی اندکی (حدود ۷ تا ۱۰ مگاپاسکال) افزایش یافته است که می‌توان خطای نمونه‌سازی را در این امر دخیل دانست. در خصوص ازدیاد طول، سه نمونه تغییراتی بین ۰/۸ تا ۱/۵ درصد را نشان می‌دهد بنابراین با توجه به نتایج به‌دست آمده در ضخامت‌های مختلف می‌توان گفت که این عیب تأثیر چندانی بر خواص کششی ورق تولیدی ندارد. البته با توجه به آنکه نقاط فاقد پوشش دارای نقطه اثری بر زیرلایه نیست قابل پیش‌بینی بود که خواص کششی تحت تأثیر قرار نگیرد.

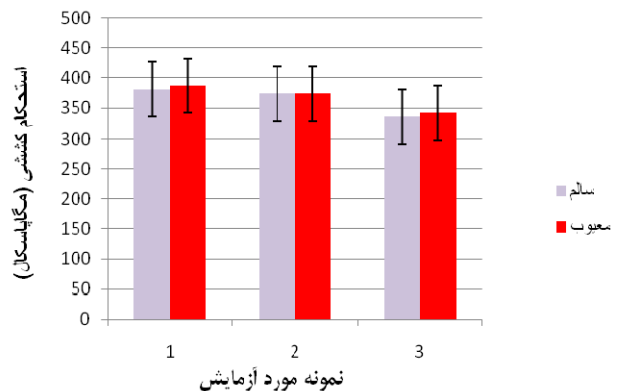
شکل ۷- مقایسه استحکام کششی نمونه‌های سالم و معیوب برای عیب فاقد پوشش.
