ارزیابی متالورژیکی نقاط فاقدپوشش در ورقهای فولادی گالوانیزه گرم و تأثیر آن بر خواص ورق

پژوهشکده فولاد، دانشگاه صنعتی اصفهان

شرکت فولاد مبارکه اصفهان

Evaluation of bare spot defects in hot dip galvanizing and their influence on the properties of steel sheet

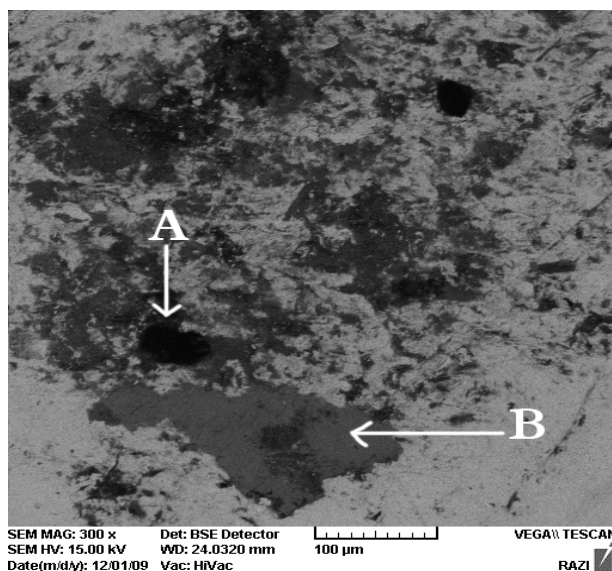
شکل ۲- نواحی مختلف موجود در عیب.

کرومات^۱ شده ولی نمونه دوم پس از پوشش‌دهی تحت عملیات نورد پوسته‌ای^{۱۱} قرار گرفته بود در نمونه اول، شکل (۲) یک نمونه فاقد پوشش کوچک در بزرگنمایی بالا مشاهده می‌شود. همان‌گونه که در شکل علامت گذاری شده، دو ناحیه قابل تفکیک است. تحلیل EDS از مناطقی که در شکل (۲) مشخص شده در جدول (۲) آورده شده است و همان‌طور که از نتایج بر می‌آید، مقدار کربن در ناحیه سیاه

Ca	Na	Si	S	Cr	Pb	Al	O	P	C	Fe	Zn	مناطق مورد آزمایش
۱/۱۸	۲/۶	۰/۰۵	۰/۴۵	۰/۲۴	۰/۷	۰/۰۳	-	-	۹۰/۵۸	۰/۵۵	۳/۶۱	نقطه A
-	-	-	-	۱/۲۲	۱/۶۶	۰/۹۴	۴/۶۸	-	-	۸۳/۱۷	۸/۳۳	نقطه B
-	-	-	-	۰/۴۳	۰/۱	-	-	۰/۴۲	-	۰/۵۴	۹۸/۵۱	زمینه سالم

رنگ (A) قابل ملاحظه است. این مقدار کربن را با توجه به درصد اندک آهن نمی‌توان به کربن موجود در زیرلایه نسبت داد و تنها می‌توان به وجود آلودگی گیرافتاده در این منطقه از عیب اشاره کرد. در ناحیه خاکستری رنگ (B) میزان آهن بالاست و کربن نیز در آن وجود ندارد. این مقدار آهن حکایت از رسیدن پوشش به زیرلایه فولادی دارد. نمونه دوم انتخاب شده برای آزمایش، تحت عملیات نورد پوسته‌ای قرار گرفته است و شکل (۳) تصویر SEM از این
