# ارزیابی متالورژیکی نقاط فاقد پوشش در ورقهای فولادی گالوانیزه گرم و تأثیر آن بر خواص ورق

آرش عظیمی دستگردی<sup>\*</sup>، فخرالدین اشرفی زاده<sup>\*\*</sup>، محمد رضا طرقی نژاد<sup>\*\*\*</sup>، فرهاد شهریاری<sup>\*\*\*\*</sup> و حمید زهرابی<sup>\*\*\*\*\*</sup>  
پژوهشکده فولاد، دانشگاه صنعتی اصفهان  
دانشکده مهندسی مواد، دانشگاه صنعتی اصفهان  
شرکت فولاد مبارکه اصفهان

# Evaluation of bare spot defects in hot dip galvanizing and their influence on the properties of steel sheet

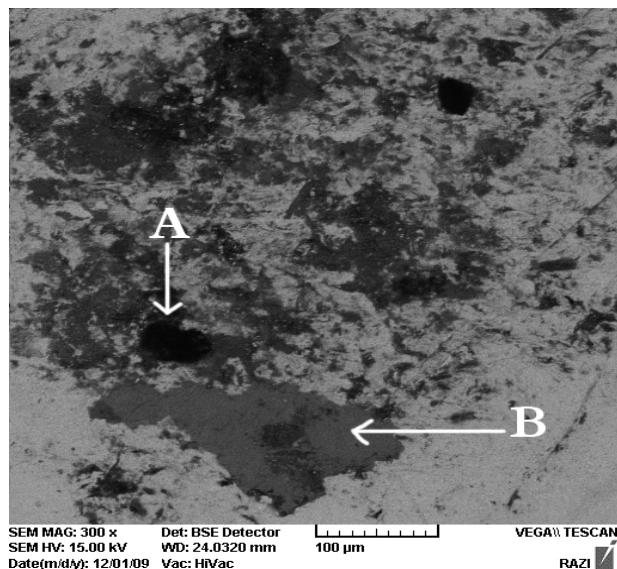
شکل ۲- نواحی مختلف موجود در عیب.

کروماته<sup>۱۰</sup> شده ولی نمونه دوم پس از پوشش‌دهی تحت عملیات نورد پوسته‌ای<sup>۱۱</sup> قرار گرفته بود در نمونه اول، شکل (۲) یک نمونه فاقد پوشش کوچک در بزرگنمایی بالا مشاهده می‌شود. همان‌گونه که در شکل علامت گذاری شده، دو ناحیه قابل تفکیک است. تحلیل EDS از مناطقی که در شکل (۲) مشخص شده در جدول (۲) آورده شده است و همان‌طور که از نتایج بر می‌آید، مقدار کربن در ناحیه سیاه

رنگ (A) قابل ملاحظه است. این مقدار کربن را با توجه به درصد اندک آهن نمی‌توان به کربن موجود در زیرلایه نسبت داد و تنها می‌توان به وجود آلوگی گیرافتاده در این منطقه از عیب اشاره کرد. در ناحیه خاکستری رنگ (B) میزان آهن بالاست و کربن نیز در آن وجود ندارد. این مقدار آهن حکایت از رسیدن پوشش به زیرلایه فولادی دارد. نمونه دوم انتخاب شده برای آزمایش، تحت عملیات نورد پوسته‌ای قرار گرفته است و شکل (۳) تصویر SEM از این

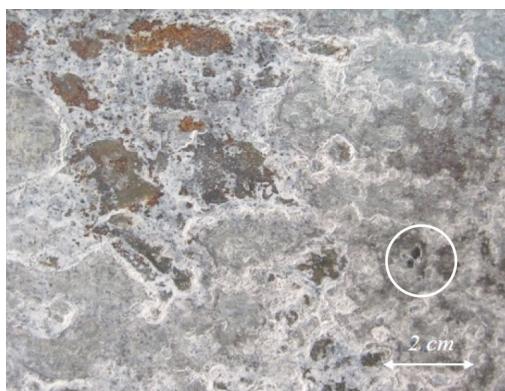
شکل ۵- عدم تشکیل شوره قرمز در عیب فاقد پوشش در آزمون پاشش نمک.

در صورتی که قسمت فاقد پوشش، سالم باقی مانده است. به نظر می‌رسد که چون ناحیه عیب به صورت فرورفته است مانند یک حوضچه عمل کرده و میزان کروماته بیشتری را در خود نگه می‌دارد. بنابراین در هنگام آزمون پاشش نمک مقاومت بیشتری را نسبت به نواحی اطراف خود در مقابل خوردگی نشان می‌دهد. با توجه به توضیح فوق، علت کاهش مقاومت به خوردگی نمونه‌های حاوی فاقد پوشش، تنها می‌تواند ناشی از تعداد عیب و تمرکز آن در ناحیه شوره زده باشد. شکل (۶) درصد کاهش مقاومت خوردگی نمونه معیوب را نسبت به سالم در نمونه‌های مورد آزمایش نشان می‌دهد. درصد تغییرات از طریق فرمول زیر محاسبه شده است.

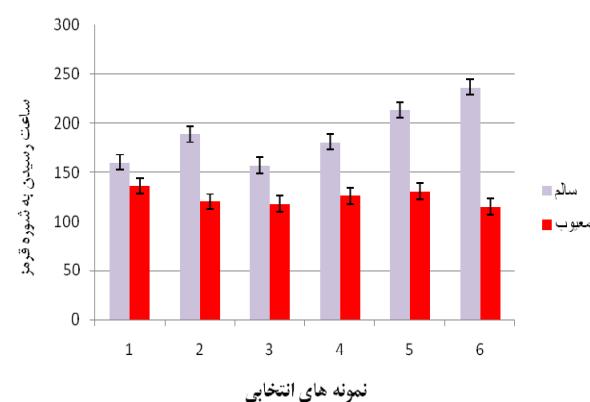
شکل ۴- اثر عیب فاقد پوشش بر زمان رسیدن به شوره قرمز در چند کلاف متفاوت.

چون عیب فاقد پوشش با ضخامت زیرلایه ارتباط ندارد و رفتار خورده‌گی پوشش نیز تابع تغییر ضخامت نیست، یکسان بودن ضخامت در انتخاب نمونه‌ها از اهمیت خاصی برخوردار نبود. مشخصات نمونه‌های انتخابی در جدول (۴) مشاهده می‌شود. شکل (۴) نمودار مقایسه‌ای بین نمونه‌های سالم و معیوب را نشان می‌دهد. این نمودار حاکی از میزان تأثیر بالای عیب فاقد پوشش در مقاومت خورده‌گی ورق گالوانیزه است.

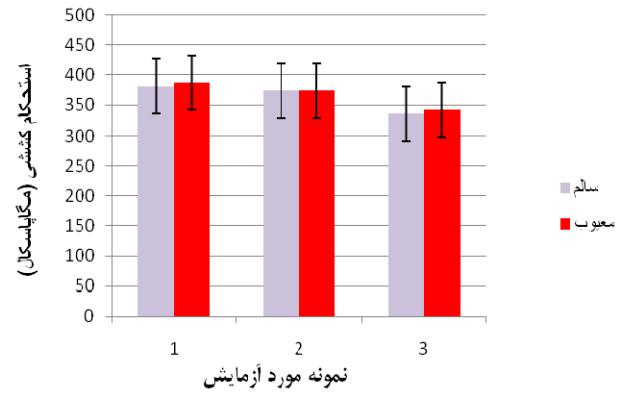
شکل ۷- مقایسه استحکام کششی نمونه‌های سالم و معیوب برای عیب فاقد پوشش.

در ۳ نمونه مورد آزمایش تغییرات اندکی را نشان می‌دهد به گونه‌ای که حتی در نمونه‌های دارای عیب اول و سوم استحکام کششی اندکی (حدود ۷ تا ۱۰ مگاپاسکال) افزایش یافته است که می‌توان خطای نمونه‌سازی را در این امر دخیل دانست. در خصوص ازدیاد طول، سه نمونه تغییراتی بین ۸٪ تا ۱/۵ درصد را نشان می‌دهد بنابراین با توجه به نتایج به دست آمده در ضخامت‌های مختلف می‌توان گفت که این عیب تأثیر چندانی بر خواص کششی ورق تولیدی ندارد. البته با توجه به آنکه نقاط فاقدپوشش دارای نقطه اثری بر زیرلایه نیست قابل پیش‌بینی بود که خواص کششی تحت تأثیر قرار نگیرد.
