ارزیابی متالورژیکی نقاط فاقدپوشش در ورقهای فولادی گالوانیزه گرم و تأثیر آن بر خواص ورق

پژوهشکده فولاد، دانشگاه صنعتی اصفهان

شرکت فولاد مبارکه اصفهان

Evaluation of bare spot defects in hot dip galvanizing and their influence on the properties of steel sheet

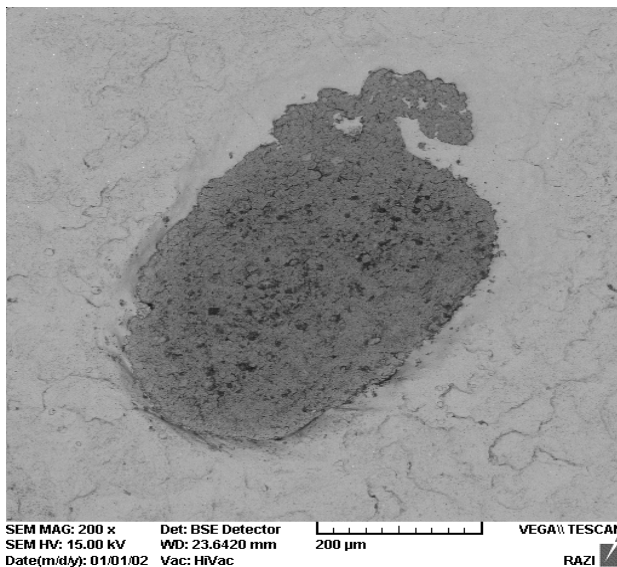
شکل ۳- نمونه نورد پوسته‌ای شده دارای عیب فاقد پوشش.

نمونه را نشان می‌دهد. برای اطمینان از تمیزی سطح، نمونه در حمام آلتراسونیک^{۱۲} استن شستشو شد. با توجه به نتایج به دست آمده از تحلیل EDS عیب در جدول (۳)، میزان کربن در ناحیه عیب قابل ملاحظه است. این مقدار کربن بر خلاف نمونه قبلی مربوط به کثیفیهای جذب شده توسط پوشش نیست چون در عملیات نورد پوسته‌ای ورق تحت عملیات کروماتده قرار نمی‌گیرد و در نتیجه شستشوی سطح، آلودگیها را برطرف می‌کند.

هر عاملی که بر ترشوندگی سطح ورق فولادی با مذاب روی لطمه وارد کند به عنوان عامل بروز نقاط فاقد پوشش مطرح است. رایجترین علت اختلال در ترشوندگی، تمیزکاری نامناسب یا اکسیداسیون برخی نقاط ورق، پیش از ورود آن به حمام است [۲، ۷ و ۸]. نتایج این پژوهش علت فاقد پوشش در نمونه‌های مورد بررسی را رسوب آلودگیهای کربنی و همچنین وجود اکسید آهن بر سطح نشان داد. این آلودگیها می‌تواند ناشی از سوختن مواد روغنی و چربی شسته نشده از سطح ورق در کوره آنیل باشد. اگرچه نمی‌توان توقع داشت که در خط پیوسته تولید ورق گالوانیزه، عملیات تمیزکاری به طور ایدئال و یکنواخت در کیفیت سطح نهایی انجام گیرد، لیکن با کنترل منظم سلامت برسه‌های شوینده می‌توان فراوانی عیب فاقد پوشش را کاهش داد. برسه‌های شوینده پس از مدتی در اثر تماس بی‌وقفه با ورقها ساییده شده و کارایی خود را از دست می‌دهند و حتی ممکن است خود عامل کثیفی ورق شوند. وجود فرورفتگیها یا حفرات در ورق ورودی مکان مناسبی برای جمع شدن روغنهای نوردی و یا چربی و آلودگی است. احتمال آنکه این مکانها در مرحله تمیزکاری به خوبی تمیز نشده و چربیها باقی بمانند بیشتر است. بنابراین کنترل کیفیت ورق ورودی عامل مؤثری در جلوگیری از بروز این عیب محسوب می‌شود.

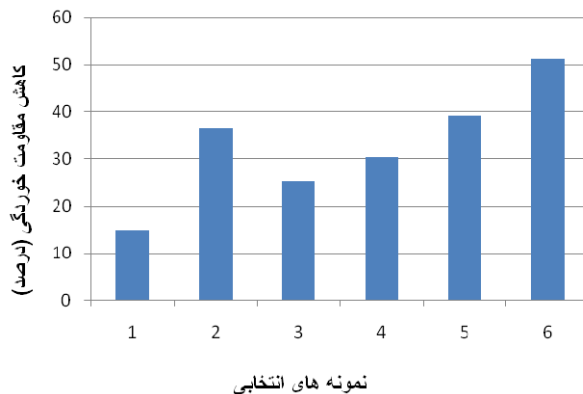
شکل ۶- مقایسه درصد کاهش مقاومت خوردگی بین نمونه‌های مختلف.

کمترین مقدار درصد تغییرات را دارد درست بر عکس این اتفاق افتاده است بدین صورت که چون مقدار این عیب در نمونه معیوب کم است، تفاوت بین نمونه معیوب و سالم اندک است. با توجه به فقدان پوشش در عیب فاقد پوشش، تنها مکانیزمی که در هنگام خوردگی می‌تواند وارد عمل شود، حفاظت گالوانیک^۴ است بدین معنی که روی موجود در اطراف ناحیه عیب به جای فلز زیرلایه مصرف می‌شود. بنابراین هر چه تعداد عیب بیشتر و تمرکز آن در یک ناحیه بیشتر باشد، میزان مصرف روی بسیار سریعتر است و زودتر به شوره قرمز می‌رسد.

در کلاف ۶ که درصد تغییرات آن بالاترین مقدار است عیب در حدود ۳۰٪ سطح یا بیشتر را اشغال کرده و مقدار تمرکز عیب در حد بالایی است. از این رو، نمونه دارای عیب با تفاوت قابل ملاحظه‌ای نسبت به نمونه سالم به شوره قرمز رسیده است و در نتیجه درصد تغییرات آن بسیار بالاست. در مورد نمونه (۱) که
