## Comprehensive Failure Analysis of Rollers Screen Used in Iron Ore Pelletizing Plants

**Introduction and Objectives:** This study investigates the failure mechanisms of three types of rollers used in iron ore pelletizing plants, namely 304 stainless steel, 1.4313 steel, and hard chrome-coated St52 steel. The objective is to identify the causes of failure and assess the suitability of these materials for industrial application.

## تجزیه و تحلیل جامع تخریب غلتک‌های مورد استفاده در سرندهای غلتکی کارخانه‌های گندله‌سازی کنسانتره آهن

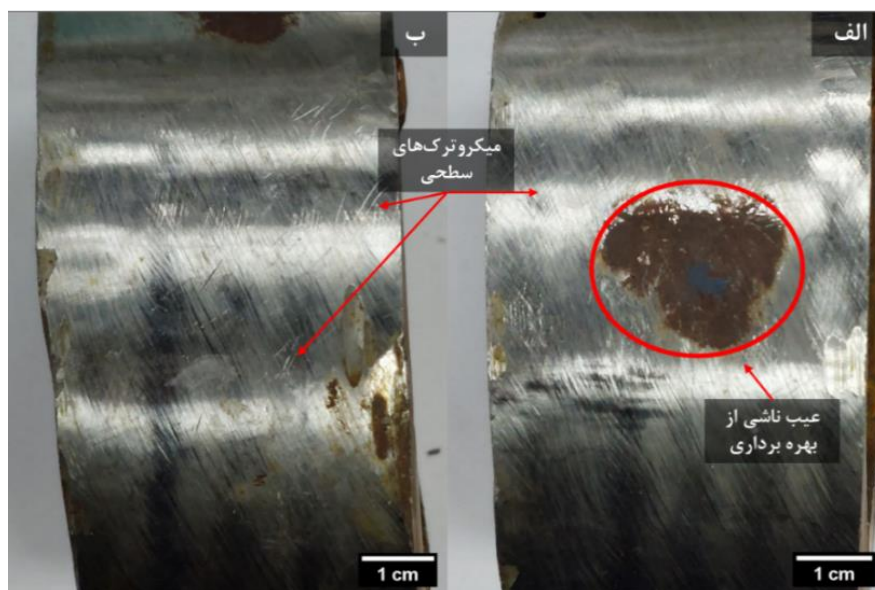
شکل ۲- (الف و ب) تصویر نواحی مختلف نمونه فولاد زنگ‌زن ۳۰۴ و وقوع میکرو ترک‌های سطحی روی سطح نمونه.

در بررسی این قطعات، مشاهده شد عیوب سطحی زیادی روی نمونه تشکیل نشده و صرفاً برخی عیوب روی سطح رخ داده‌اند که ناشی از بهره‌برداری هستند. این عیوب، به‌صورت تکرارشونده روی سطح نیستند و به همین علت از بررسی این عیوب صرف‌نظر می‌گردد. در بررسی اولیه نمونه‌های برش خورده مشاهده می‌شود که میکرو ترک‌های بسیاری روی سطح نمونه وجود دارند که در شکل (۲) نشان داده شده است. منشأ این ترک‌ها را می‌توان به تنش‌های موضعی ناشی از بارگذاری نوسانی و تماس‌های مکرر مکانیکی نسبت داد که در طی سرویس‌دهی به وجود می‌آیند. چنین تنش‌هایی، به‌ویژه در نواحی دارای تمرکز تنش یا تغییرات ناگهانی در سختی یا ریزساختار، زمینه‌ساز شروع و گسترش میکرو ترک‌ها می‌باشند.

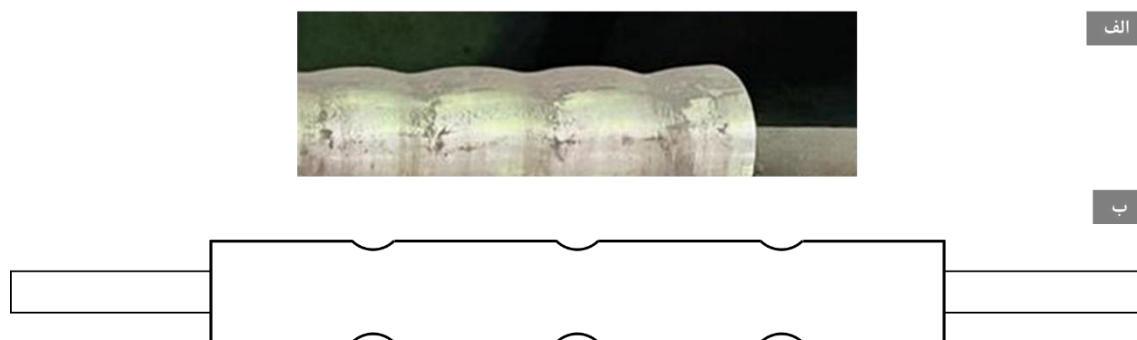
شکل ۳- (الف) تصویری از عیب مشاهده شده در نمونه صنعتی، (ب) طرح‌واره غلتک دارای عیب از جنس فولاد زنگ‌زن ۳۰۴.

بر اساس بازدیدهای میدانی انجام‌شده، مشاهده شد که روی این غلتک‌ها، عیبی مانند فرورفتگی در نمونه به وجود آمده است. این عیوب در نزدیکی دسته‌ها، فواصل یکسانی از قطعه رخ داده‌اند که این نوع عیوب را اصطلاحاً گلوپی‌شدن<sup>۲</sup> می‌نامند (۱۲). این پدیده معمولاً در اثر اعمال تنش‌های مکانیکی فراتر از حد تسلیم ماده رخ می‌دهد. فولاد زنگ‌زن ۳۰۴ دارای تنش تسلیم حدود ۲۰۵ مگاپاسکال است و در برابر نیروهای فشاری و خمشی ممتد، مقاومت محدودی از خود نشان می‌دهد. در بررسی‌های انجام‌شده، این تغییر شکل عمدتاً در ناحیه‌ای از غلتک مشاهده شد که تحت بیشترین تنش خمشی ناشی از بار مداوم گندله‌ها و تماس با ذرات ساینده قرار داشته است. پژوهش‌های جواهری و همکاران (۱) نیز به صورت عددی با استفاده از روش المان مجزا، نشان داده است که غلتک‌ها در غربال نوار غلتکی تحت نیروهای دینامیکی متغیر از جانب گندله‌ها قرار دارند. در این پژوهش مشخص شده است که نیروهای تماس در نقاط مختلف غلتک، دارای مؤلفه‌های مماسی قابل توجهی هستند که می‌توانند سبب تمرکز تنش و در نتیجه آسیب موضعی شوند. به‌ویژه هنگامی که تفاوت سرعت نسبی میان غلتک‌های مجاور افزایش می‌یابد یا زاویه قرارگیری غربال تغییر می‌کند، این اثر تشدید می‌شود.

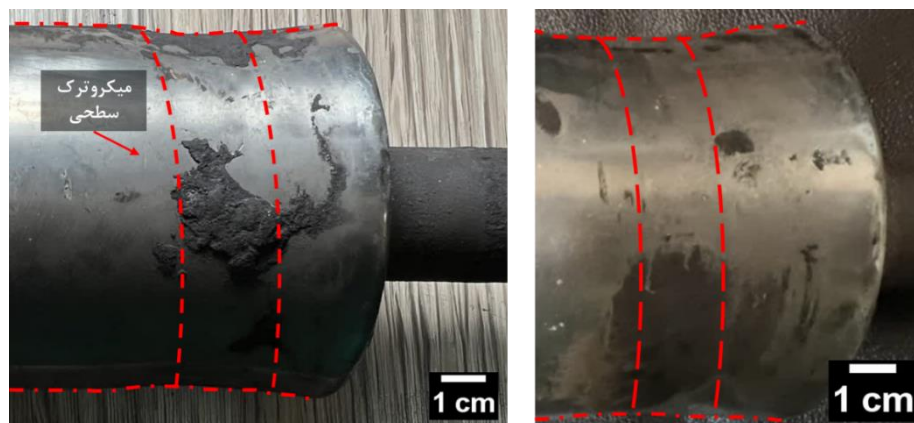
با توجه به اینکه گلوپی‌شدن به صورت منظم در نمونه رخ داده است، این فرضیه مطرح می‌شود که به دلیل اینکه این فولاد تنش تسلیم کمی دارد المان گشتاوری در داخل قطعه به وجود می‌آید و موجب تشکیل این عیب می‌شود. به محض اینکه گلوپی‌شدن در نمونه به وجود می‌آید، گشتاور مجدداً در محل گلوپی‌شدن رخ داده و در فواصل منظم این پدیده انجام می‌شود (شکل ۳). موارد بیان شده در تایید با نتایج پژوهش‌های همکاران (۱۲) نیز می‌باشد و این دلایل می‌تواند از علل تخریب این قطعه باشد. تصویر دیگری از این قطعه در شکل (۴) نمایش داده شده است.

مطابق با یافته‌های این تحقیق و در تطابق با نتایج مطالعه جواهری و همکاران، به نظر می‌رسد که پدیده گلوپی‌شدن در غلتک فولاد ۳۰۴، تحت تأثیر مستقیم بارگذاری دینامیکی و نوسانات نیروهای تماس بوده و تمرکز تنش در این ناحیه منجر به تغییر شکل دائمی شده است. لذا پایین‌بودن تنش تسلیم ماده

شکل ۴- تصویری از گلیی شدن در قطعه فولاد زنگ‌نزن ۳۰۴.

با توجه به اینکه فرایند ساخت این نمونه به بهترین نحو صورت گرفته است و هیچ‌گونه آثاری از عیوب و آخال در آن مشاهده نمی‌شود، علت تخریب این نمونه‌ها وجود گشتاور ثانویه بوده که بر نمونه اعمال شده و به علت تنش تسلیم پایین فولاد

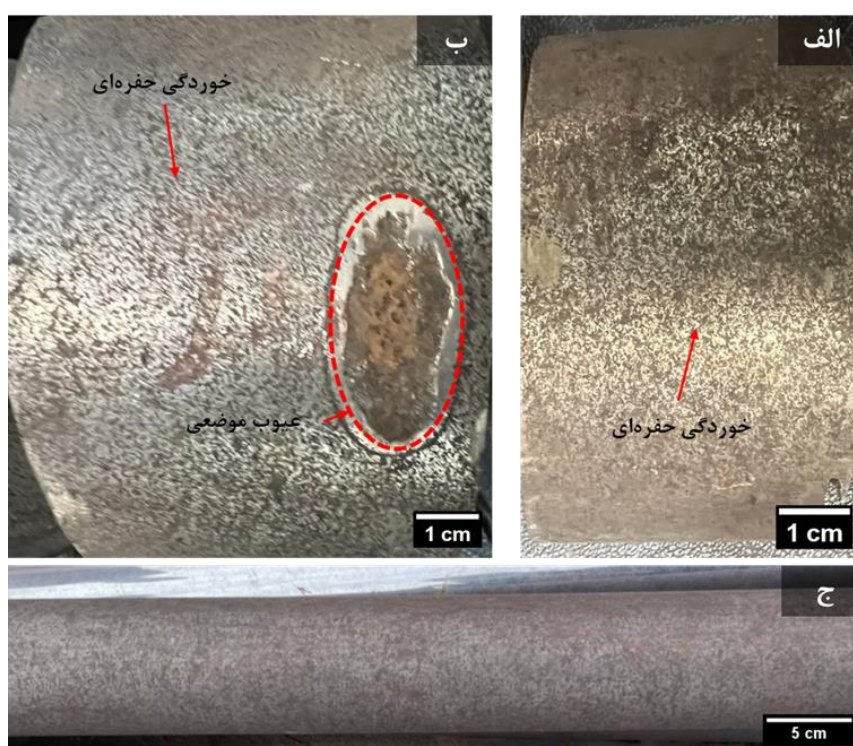
در بررسی ماکروسکوپی این نمونه‌ها، مشاهده شد که دو نوع عیب به صورت کلی روی سطح رخ داده است. نوع اول عیب همگن بوده که در اثر خوردگی حفره‌ای که به صورت سراسری

شکل ۵- نمونه برش داده شده از جنس فولاد ۱.۴۳۱۳. (الف) نمونه دارای خوردگی حفره‌ای که به صورت همگن روی سطح مشخص شده است، (ب) نمونه دارای خوردگی حفره‌ای رخ داده بر سطح و عیب موضعی ناشی از بهره‌برداری، (ج) وقوع خوردگی به صورت همگن در سرتاسر قطعه مورد بررسی.

روی سطح بوده است مشاهده می‌شود. نوع بعدی عیوب، عیوب موضعی بوده است که مشاهده شده است که این عیوب به صورت تکرارشونده روی سطح رخ نداده است و به همین دلیل از بررسی این نقاط صرف نظر شده است. تصاویر ماکروسکوپی از این عیوب در شکل (۵) قابل مشاهده است.

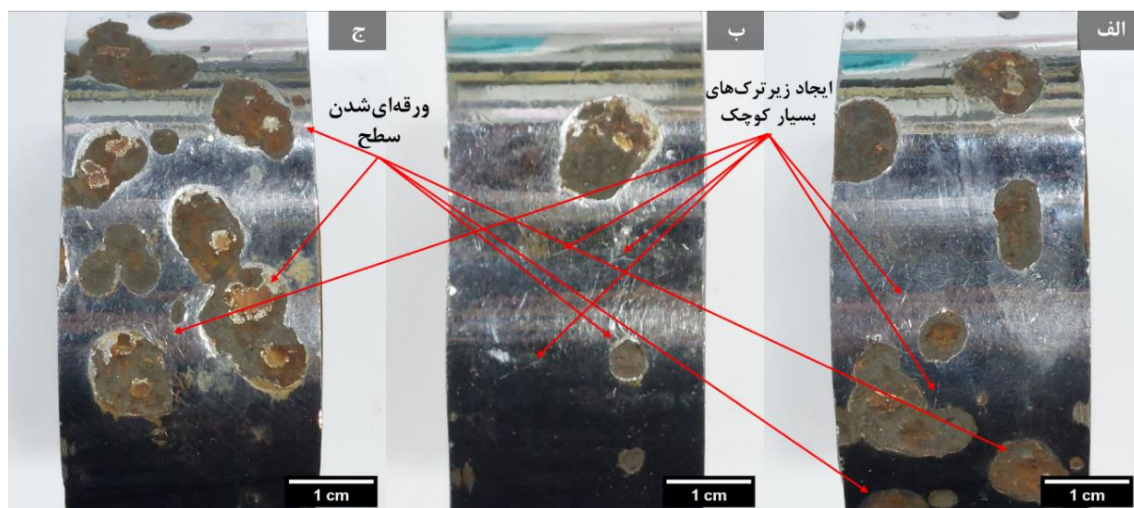
در بررسی این نمونه‌ها عیوب رایجی که مشاهده شد، وجود میکروترک‌ها بود که به صورت تصادفی در طول نمونه به وجود آمده بود. همچنین ورقه‌ای شدن در طول نمونه مشاهده شد که نوع آن‌ها با نوع عیوب ناشی از شرایط کاری و عملیاتی متفاوت

شکل ۶- بررسی ماکروسکوپی نمونه فولاد ST52 دارای پوشش کروم سخت. (الف، ب و ج) تصاویر نواحی مختلف از قطعه.

بود. بررسی سطحی نمونه با استفاده از نرم افزار ImageJ، نشان داد که قطر متوسط عیوب ورقه‌ای شدن در حدود ۵/۹ میلی‌متر می‌باشد (شکل ۶).

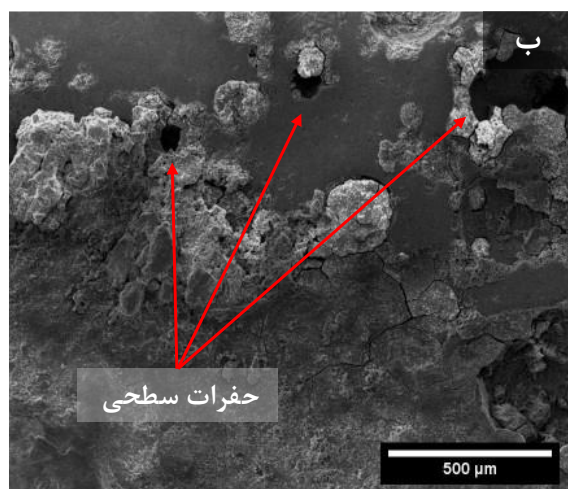
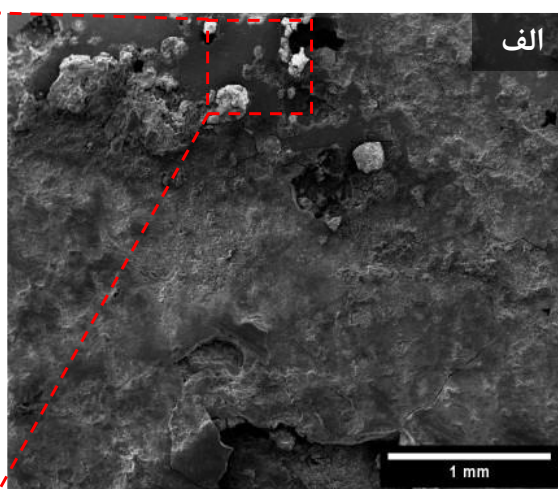
شکل ۹- تصویر SEM از سطح نمونه فولاد ۱.۴۳۱۳ که مشاهده می‌شود حفرات روی سطح تشکیل شده‌اند.

حفرات متعدد روی سطح نمونه است. حفرات موجود روی سطح، در ابعاد و اندازه‌های مختلفی روی سطح نمونه وجود داشته و عمق هریک نیز متفاوت می‌باشد. تصویر میکروسکوپی الکترونی از حفرات در بزرگ‌نمایی‌های مختلف را می‌توان در شکل (۹) مشاهده کرد.

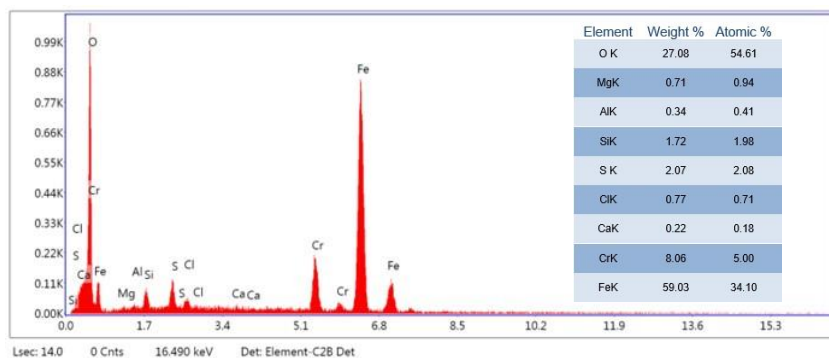
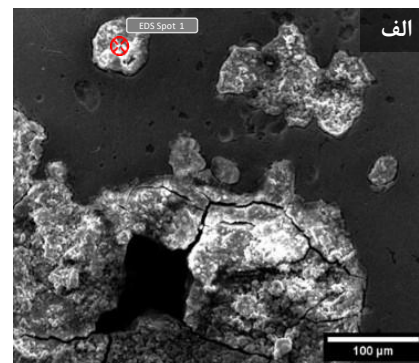
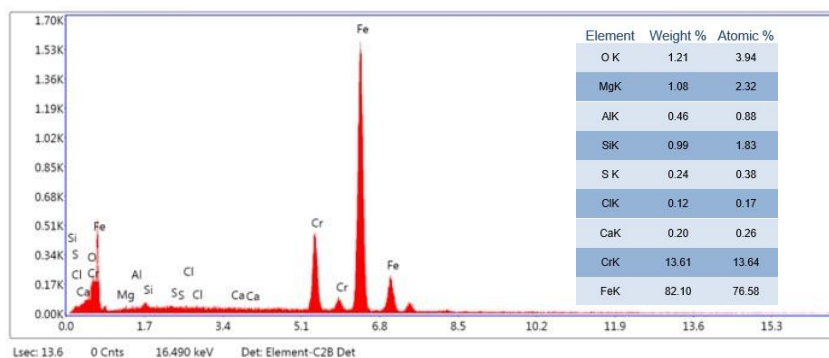
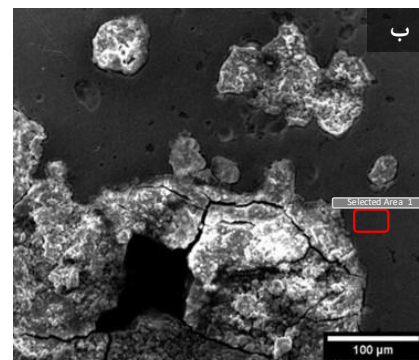
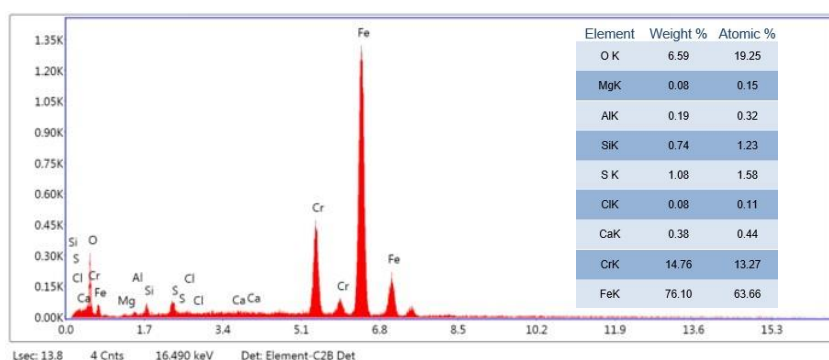
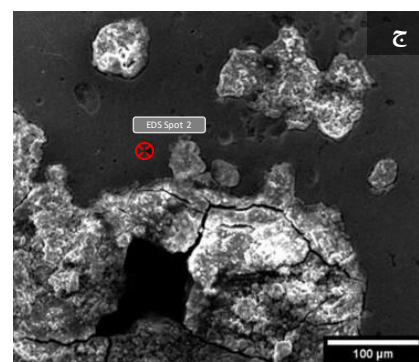
وجود حفرات با عمق و قطرهای متفاوت و همچنین وجود مواد شارژ داخل آن‌ها، نشان می‌دهد که فرایند تشکیل حفرات فعال بوده و تکرار می‌شود. در بررسی مواد شارژ داخل حفرات، آنالیز EDS روی نقاط و مناطق مختلف انجام شده است که در شکل (۱۱) به بررسی آن پرداخته شده است.

مطابق شکل (۱۱-الف)، آنالیز EDS روی رسوب انجام شده است که براساس بررسی‌های انجام شده، حضور عناصر منیزیم، آلومینیوم و آهن، نشان‌دهنده حضور کنسانتره می‌باشد و حضور عناصر کلر، گوگرد و پتاسیم مربوط به نقش محیط در داخل آن می‌باشد. همچنین مشاهده می‌شود که در شکل (۱۱-ب)، آنالیز EDS از ناحیه زمینه انجام شده و نتایج حاصل شده در تطابق با آزمون کوانتومتری انجام شده می‌باشد. در شکل (۱۱-ج) نیز قابل ملاحظه است که با توجه به اینکه درون حفره انتخابی تمیز بوده و هیچ‌گونه ذره‌ای در داخل آن قرار ندارد، آنالیز EDS نزدیک به آنالیز زمینه به دست آمده است.

شکل ۱۱- تصاویر آنالیز EDS از نقاط مختلف نمونه: (الف) رسوب داخل حفره، (ب) سطح تمیز نمونه و (ج) سطح داخل حفره تمیز.

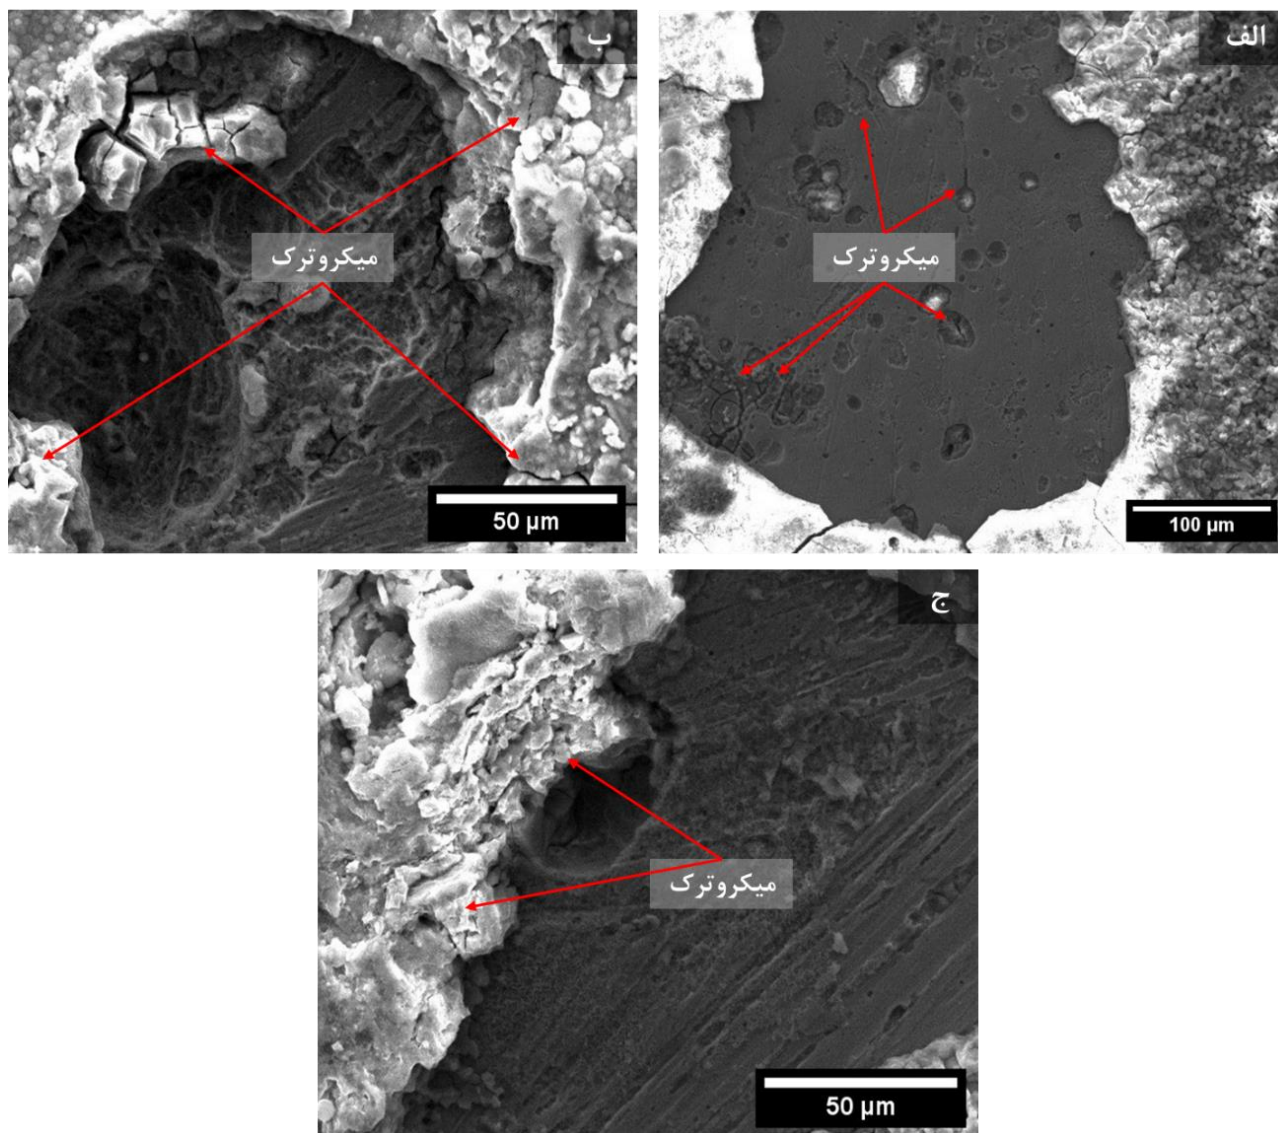
بزرگ‌نمایی‌های بالاتر، داخل و کنار برخی از حفرات تشکیل شده روی سطح، میکروتترک‌هایی در حال تشکیل هستند. حضور مواد شارژ در داخل حفرات، موجب وقوع سایش در نمونه می‌شود که به واسطه خوردگی که روی سطح قطعه در حال تشکیل است، این پدیده اثر هم‌افزایی پیدا کرده و موجب تشدید این موضوع می‌شود (۱۳).

شکل ۱۲- تشکیل میکروترک‌ها در کنار و داخل نواحی خوردگی حفره‌ای که موجب اثرگذاری به صورت هم‌افزایی در نمونه می‌شود.

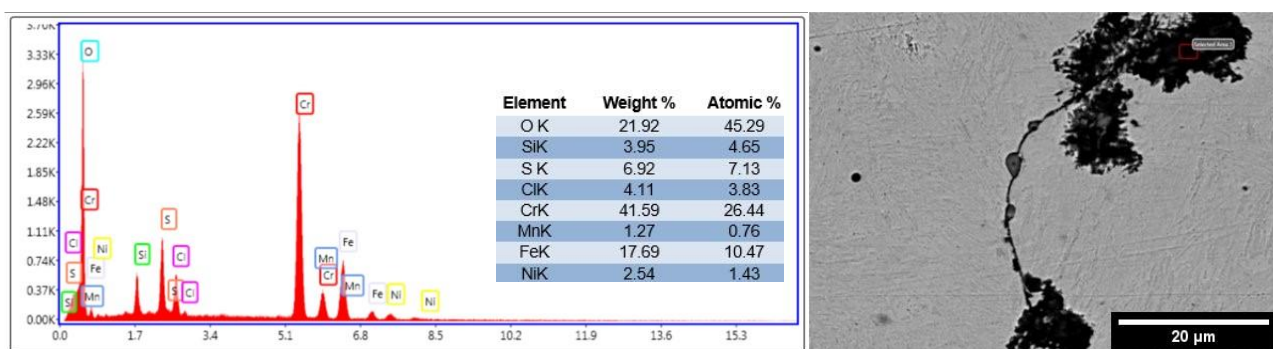
جهت بررسی اینکه وقوع خوردگی حفره‌ای عوامل تشدیدکننده‌ای نیز دارد یا خیر، مقطع نمونه‌ها نیز مورد ارزیابی آنالیز EDS قرار گرفت. در شکل (۱۳) که مرکز یک حفره نشان داده شده است، مشاهده می‌شود که مقادیر آهن بسیار کم شده است و زمینه فولادی در این ناحیه وجود ندارد و جدایش کروم اتفاق افتاده است. حضور عناصر منگنز، سیلیسیم و اکسیژن نیز مؤید این است که نقطه انتخاب شده، آخال است. با توجه به این موضوع، این فرضیه مطرح می‌شود که یکی از عواملی که می‌تواند منجر به وقوع خوردگی حفره‌ای به‌صورت همگن در نمونه باشد، وجود مشکلات ساختاری است. به‌منظور بررسی مشکلات ساختاری بر رخ دادن خوردگی حفره‌ای، ساختار این فولاد نیز مورد بررسی قرار گرفت.

شکل ۱۳- آنالیز EDS انجام شده روی سطح مقطع فولاد ۱.۴۳۱۳.

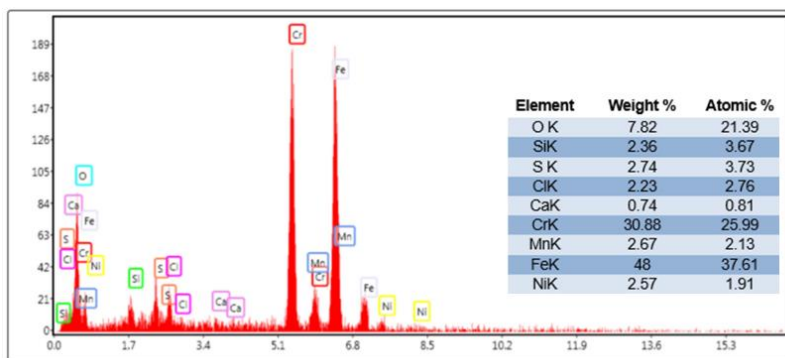
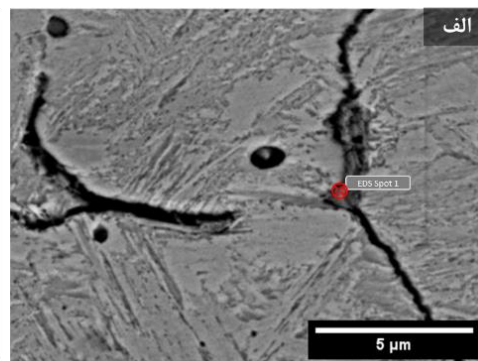
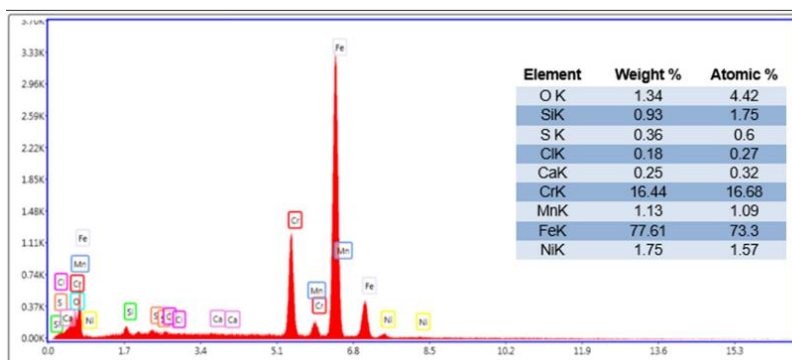
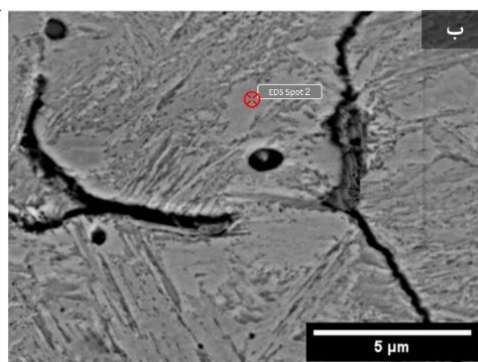
همان‌طور که در شکل (۱۴) مشاهده می‌شود، در کنار این ناحیه، آخال‌های متعدد دیگری نیز قرار گرفته‌اند و مناطق مستعد جهت ایجاد حفرات را تشکیل می‌دهند. در همین راستا نواحی‌ای در نمونه مشاهده شد که به‌نوعی جدایش در آن‌ها رخ داده است. به‌منظور بررسی این پدیده، آنالیز EDS از نقاط مربوطه انجام شد که در شکل (۱۴) قابل مشاهده است.

ملاحظه می‌شود که در نقطه اول (شکل ۱۴-الف)، کروم به بیش از ۳۰ درصد وزنی رسیده است؛ درحالی‌که در زمینه این مقدار ۱۶ درصد می‌باشد و مطابق با نتایج آزمون کوانتومتری است. همین موضوع نشان‌دهنده جدایش کروم است که منجر به ایجاد سایت‌های آندی در محل‌های فقیر از کروم شده و نمونه مستعد به ایجاد ترک خوردگی و خوردگی محیطی می‌شود (۱۴). جدایش کروم نیز در نواحی متعددی به صورت تکرارشونده در نمونه مشاهده شده است. جهت بررسی جدایش در این ناحیه، آنالیز خطی نیز مطابق شکل (۱۵) انجام شد.

شکل ۱۴- آنالیز شیمیایی از ناحیه‌ای که جدایش کروم در آن اتفاق افتاده است.

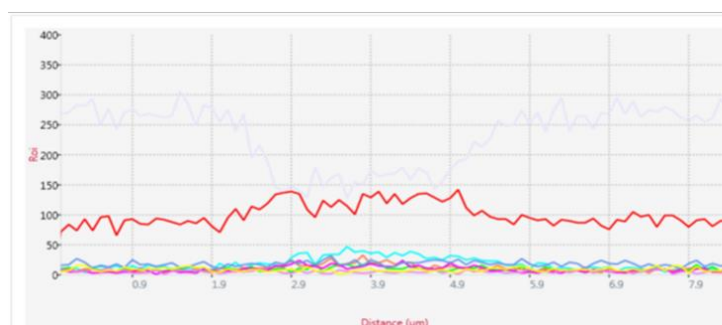
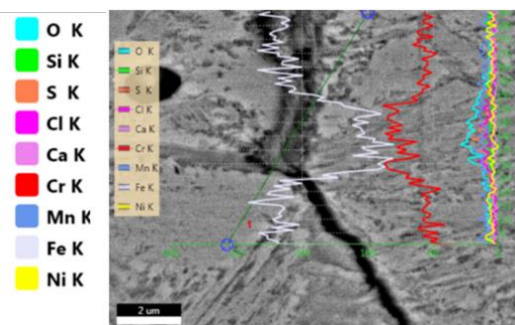
آنالیز خطی نشان می‌دهد که کروم داخل زمینه کاهش یافته و در محل جدایش به شدت افزایش پیدا کرده است. همچنین افزایش مقدار اکسیژن نیز نشان می‌دهد که برخی ترکیبات اکسیدی نیز در این ناحیه تشکیل شده‌اند. این مورد می‌تواند به علت مشکلات ناشی از فرایند ساخت نمونه باشد. جهت بررسی اینکه این ناحیه به لحاظ خوردگی ناحیه فعالی می‌باشد، نقشه پراکندگی عناصر نیز مورد بررسی قرار گرفته است (شکل ۱۶). همان‌طور که در این شکل مشاهده می‌شود، تجمع عنصر کلر در منطقه وجود آخال و حفره بسیار شدید می‌باشد و ناحیه‌ای است که توانایی

شکل ۱۵- آنالیز خطی انجام شده روی ناحیه دارای جدایش.

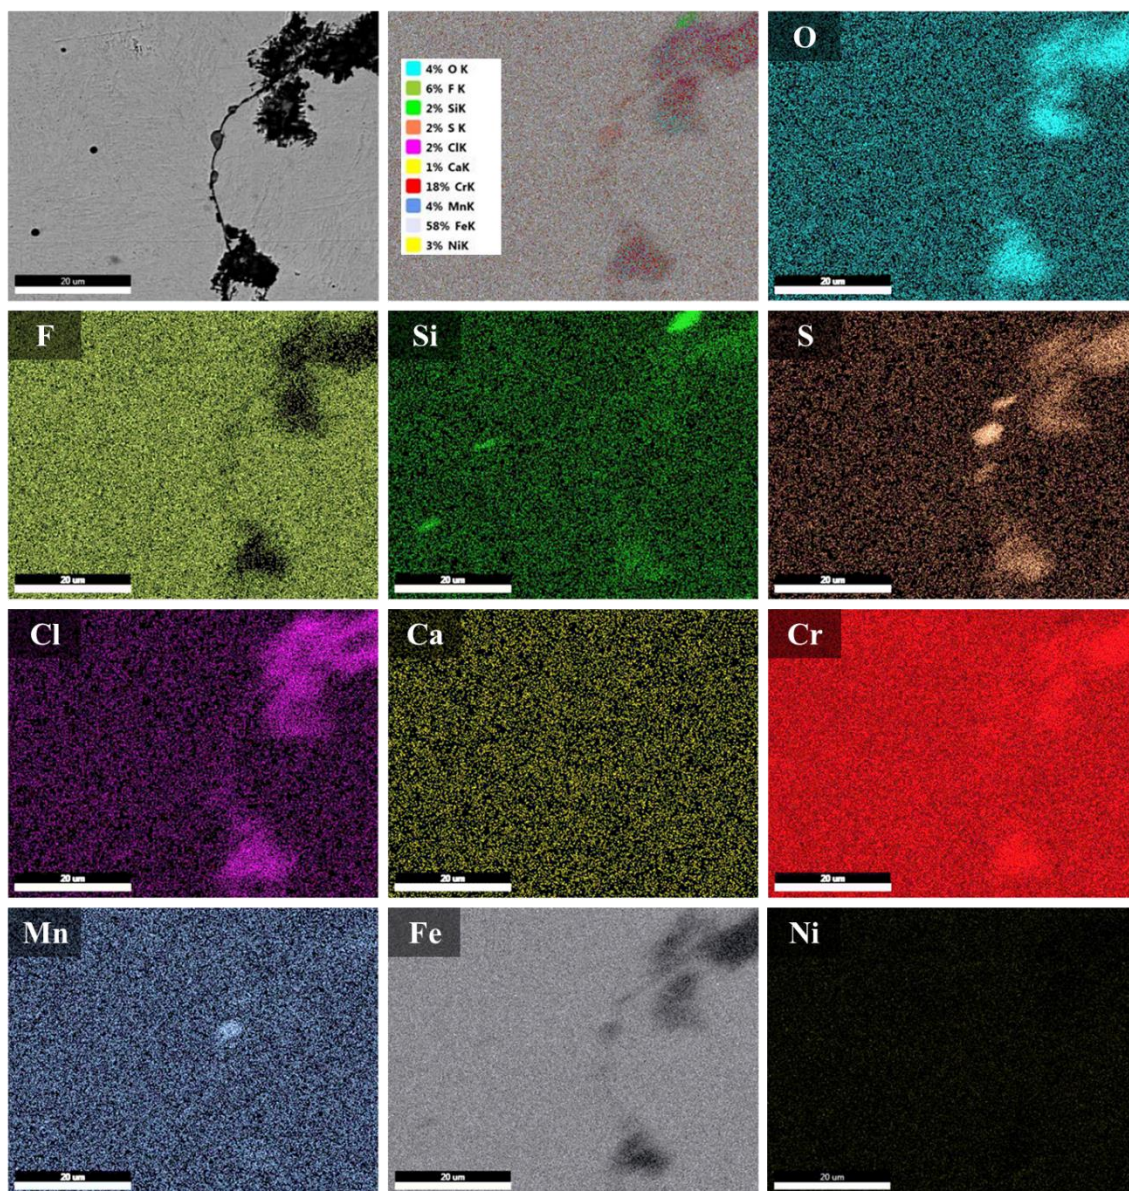
علی‌رغم اینکه فولاد ۱.۴۳۱۳ یک فولاد مقاوم به خوردگی محسوب می‌شود، اما نقایص ساختاری که در فرایند ساخت ایجاد می‌شوند، این فولاد را نسبت به خوردگی حساس می‌کنند. در نتیجه، با تشکیل حفرات خوردگی، مواد شارژ در داخل این حفرات به دام می‌افتند. همان‌طور که مشاهده شد، وجود این

شکل ۱۶- نقشه پراکندگی عناصر موجود در ناحیه تشکیل آخال در فولاد ۱.۴۳۱۳.

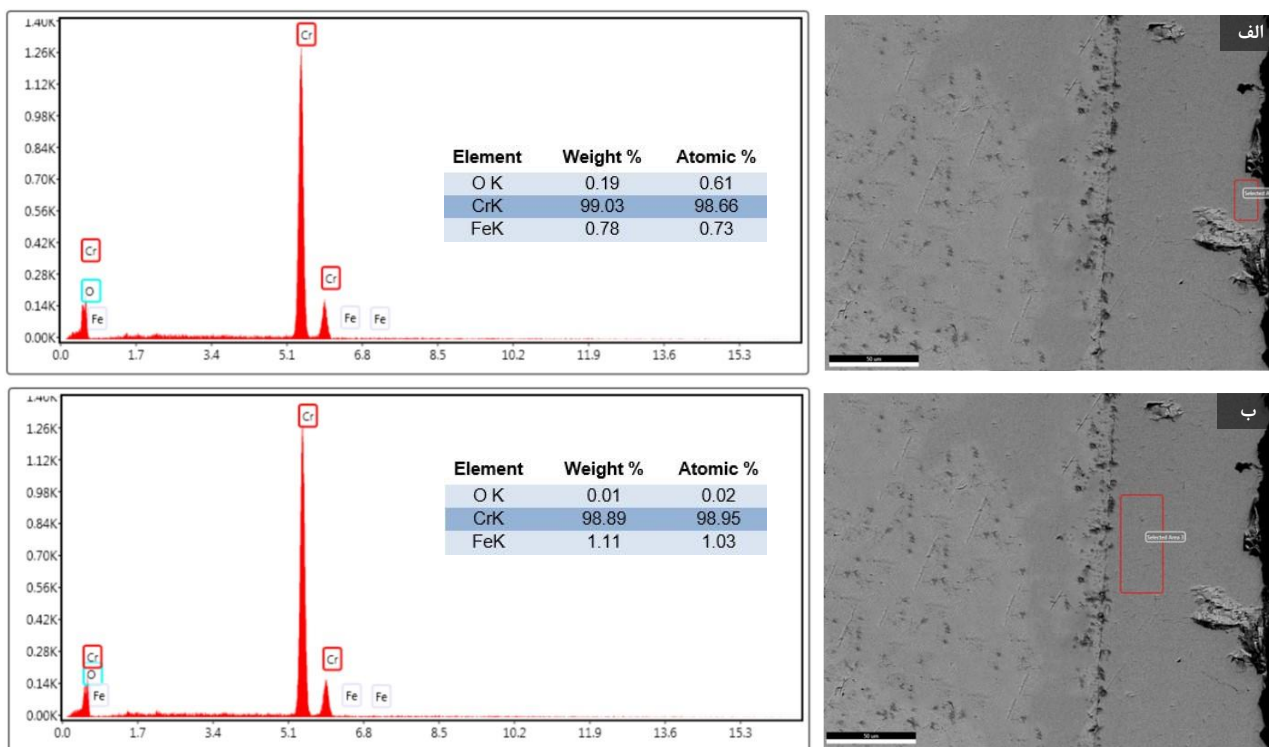
شکل ۱۷- آنالیز EDS انجام شده بر سطح مقطع پوشش کروم سخت اعمال شده بر زیرلایه ST52.

همان‌طور که در شکل (۱۷) مشاهده می‌شود، پوشش اعمالی دارای ۹۹ درصد کروم بوده که با توجه به مستعمل بودن نمونه، این میزان خلوص موید کیفیت بالای پوشش می‌باشد. در بررسی میزان ضخامت پوشش اعمال شده، طی بررسی میکروسکوپی این ضخامت به صورت میانگین ۲۰۰ میکرومتر اندازه‌گیری شد. سطح پوشش نیز مورد بررسی قرار گرفت که در شکل (۱۸) نمایش داده شده است. همان‌طور که در قسمت‌های (الف و ب) این شکل مشخص است وجود ریزترک در سطح پوشش و در عمق آن مشهود می‌باشد. در برخی از مناطق مورد بررسی از سطح مقطع نمونه، مشاهده شده است که ترک کل مسیر پوششی را طی کرده و به زمینه رسیده است (شکل ۱۸-ج).

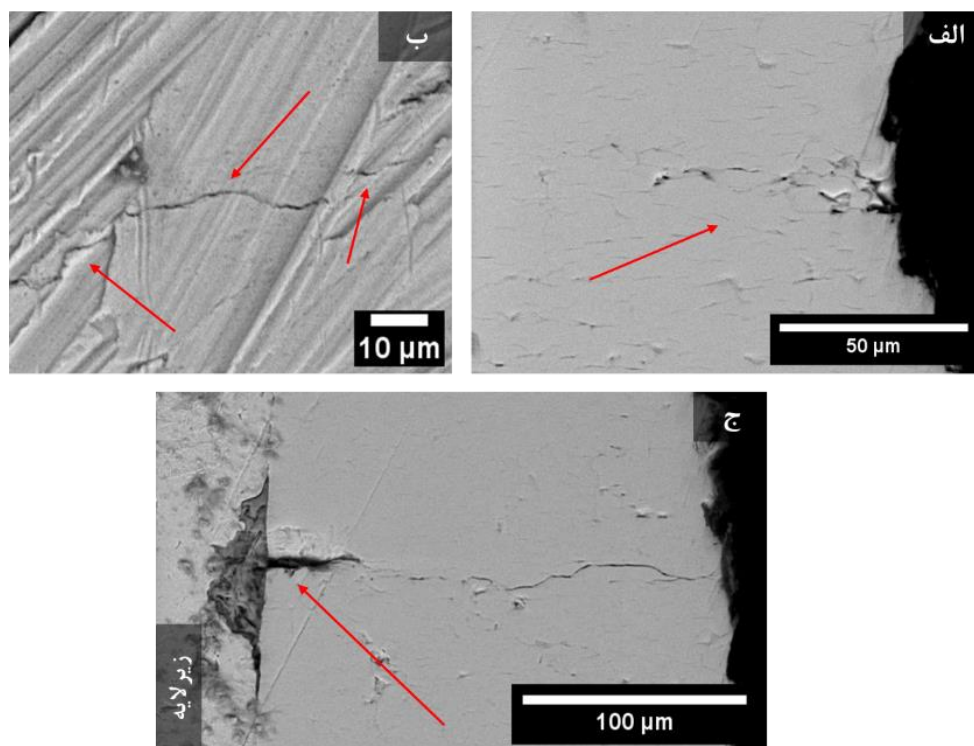
شکل ۱۸- تصویر SEM از پوشش کروم سخت در (الف) سطح مقطع پوشش، (ب) سطح پوشش و (ج) نمونه ترک گسترش یافته تا زیر لایه.

با توجه به این موارد، علت تخریب این ماده سه عامل اصلی دارد:  
(۱) ضخامت پوشش برای این نمونه بیشتر از حدی است که نمونه تحمل داشته باشد و ریز ترک‌هایی در آن تشکیل می‌شود؛  
(۲) آماده‌سازی سطح با دقت بالایی انجام نشده است که قفل‌های مکانیکی بین سطح و پوشش تشکیل شوند تا چسبندگی به بهترین صورت اتفاق افتد؛

(۳) تمایز زیاد خواص زیر لایه و پوشش، باعث ایجاد عدم تجانس شده است.

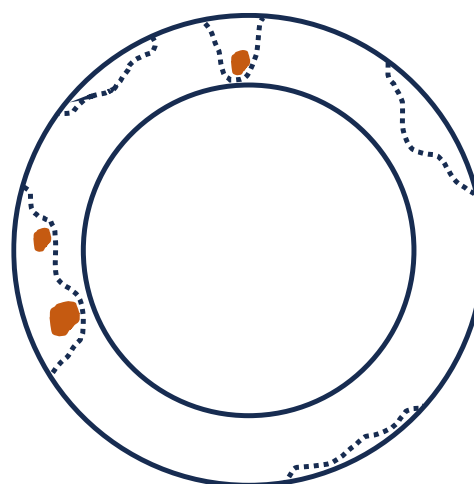
شکل ۱۹- طرح‌واره جدایش اتفاق افتاده روی سطح و قرار گرفتن مواد شارژ در داخل برخی از این موارد.
