## Comprehensive Failure Analysis of Rollers Screen Used in Iron Ore Pelletizing Plants

**Introduction and Objectives:** This study investigates the failure mechanisms of three types of rollers used in iron ore pelletizing plants, namely 304 stainless steel, 1.4313 steel, and hard chrome-coated St52 steel. The objective is to identify the causes of failure and assess the suitability of these materials for industrial application.

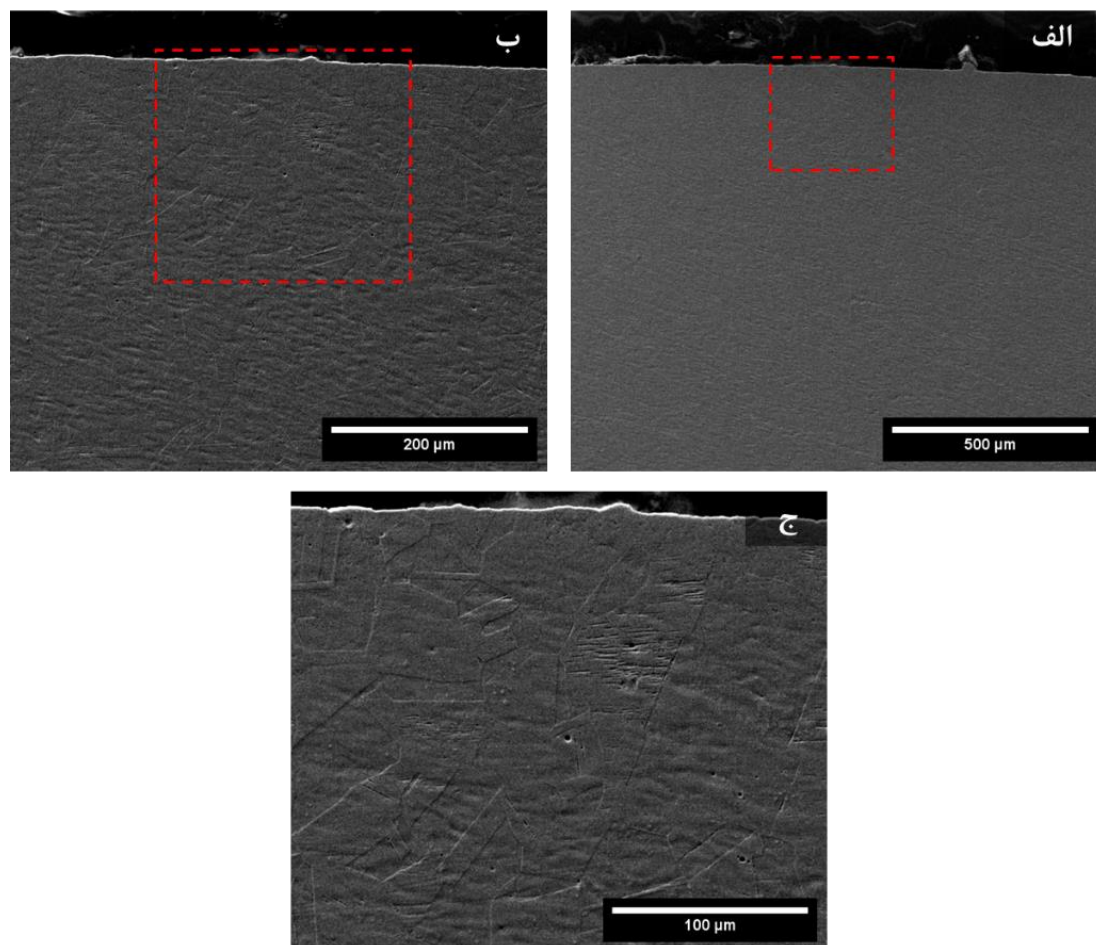
شکل ۷- تصویر میکروسکوپی الکترونی روبشی<sup>۴</sup> از نمونه فولاد زنگ‌نزن ۳۰۴ در بزرگ‌نمایی‌های مختلف.

در بررسی فولاد زنگ‌نزن ۳۰۴، ابتدا بررسی‌های ریزساختاری انجام شد. مطابق شکل (۷)، تصویری از ریزساختار نمونه در بزرگ‌نمایی‌های متفاوت قابل مشاهده است.

همان‌طور که در تصاویر میکروسکوپی این نمونه‌ها مشاهده می‌شود، هیچ‌گونه عیبی در داخل ساختار وجود ندارد و تولید نمونه به بهترین صورت انجام گرفته است. به‌منظور بررسی حضور فازهای مختلف و توزیع عناصر گوناگون از آنالیز

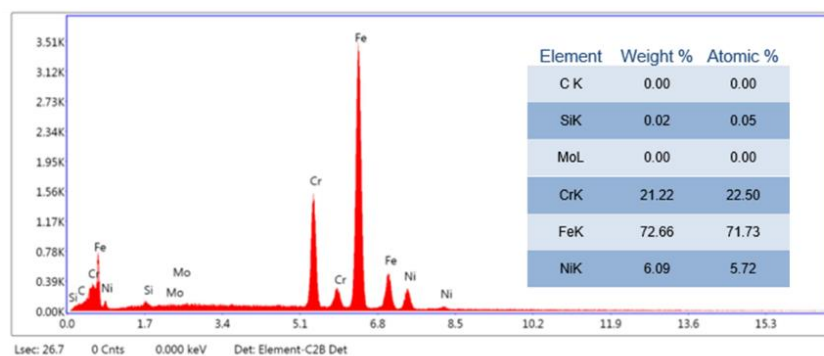
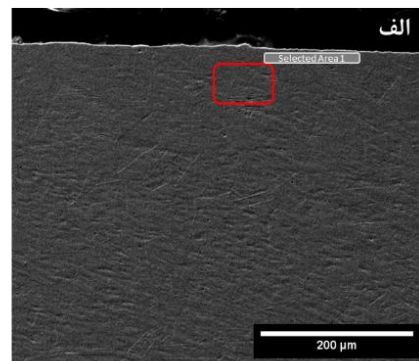
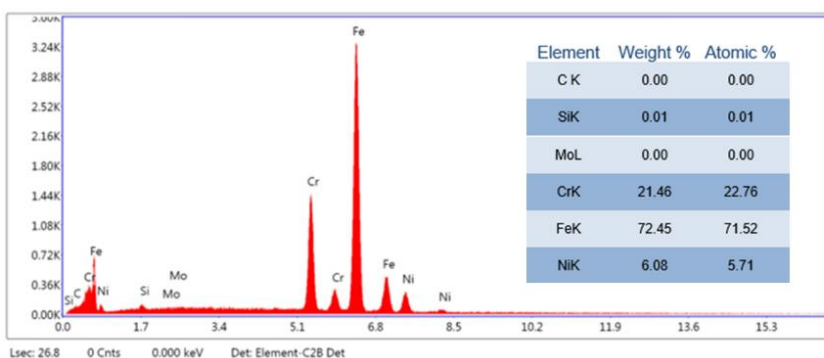
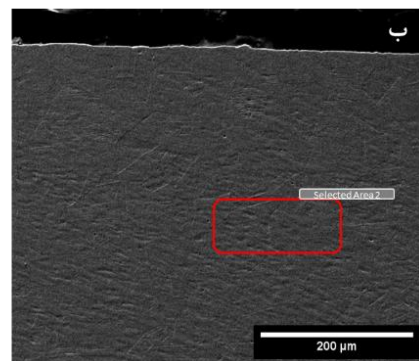
نتایج آنالیز EDS برای ترکیب شیمیایی نمونه، مشابه نتایج حاصل از کوانتومتری است و اختلاف جزئی ناشی از عدم توانایی و خطای روش EDS در اندازه‌گیری مقادیر بسیار کم مواد است. نتایج آنالیز عنصری از سطح به سمت عمق نمونه، تغییرات بسیار ناچیزی را نشان می‌دهد که نشان‌دهنده عدم استفاده از پوشش یا به‌کارگیری روش‌های عملیات حرارتی روی نمونه است. تصاویر مربوط به آنالیز در شکل (۸) قابل مشاهده است.

شکل ۸- نتایج حاصل از آنالیز EDS ناحیه‌ای در نمونه فولاد زنگ‌زن ۳۰۴.

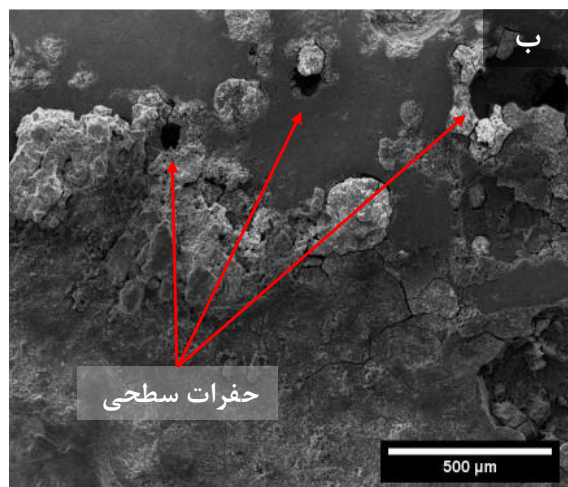
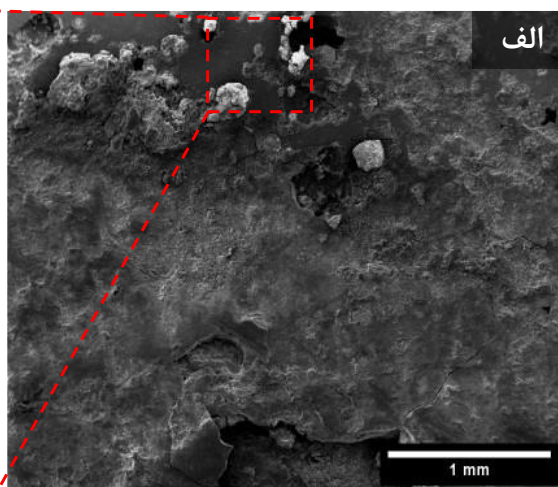
شکل ۹- تصویر SEM از سطح نمونه فولاد ۱.۴۳۱۳ که مشاهده می‌شود حفرات روی سطح تشکیل شده‌اند.

حفرات متعدد روی سطح نمونه است. حفرات موجود روی سطح، در ابعاد و اندازه‌های مختلفی روی سطح نمونه وجود داشته و عمق هریک نیز متفاوت می‌باشد. تصویر میکروسکوپی الکترونی از حفرات در بزرگ‌نمایی‌های مختلف را می‌توان در شکل (۹) مشاهده کرد.

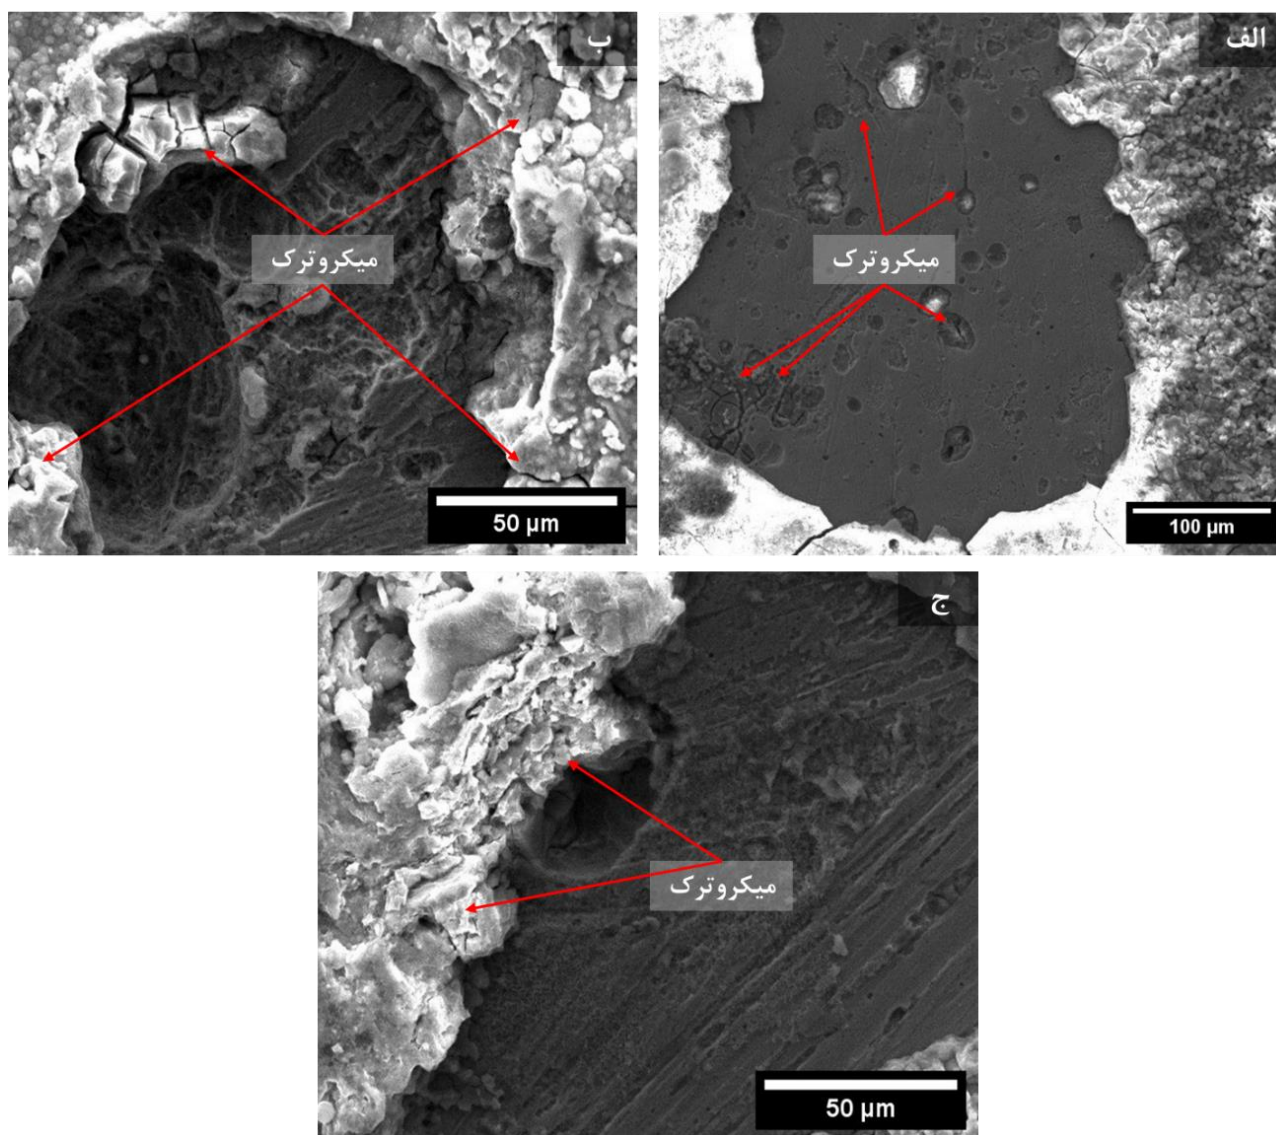
بزرگ‌نمایی‌های بالاتر، داخل و کنار برخی از حفرات تشکیل شده روی سطح، میکروتترک‌هایی در حال تشکیل هستند. حضور مواد شارژ در داخل حفرات، موجب وقوع سایش در نمونه می‌شود که به واسطه خوردگی که روی سطح قطعه در حال تشکیل است، این پدیده اثر هم‌افزایی پیدا کرده و موجب تشدید این موضوع می‌شود (۱۳).

شکل ۱۲- تشکیل میکروترک‌ها در کنار و داخل نواحی خوردگی حفره‌ای که موجب اثرگذاری به صورت هم‌افزایی در نمونه می‌شود.

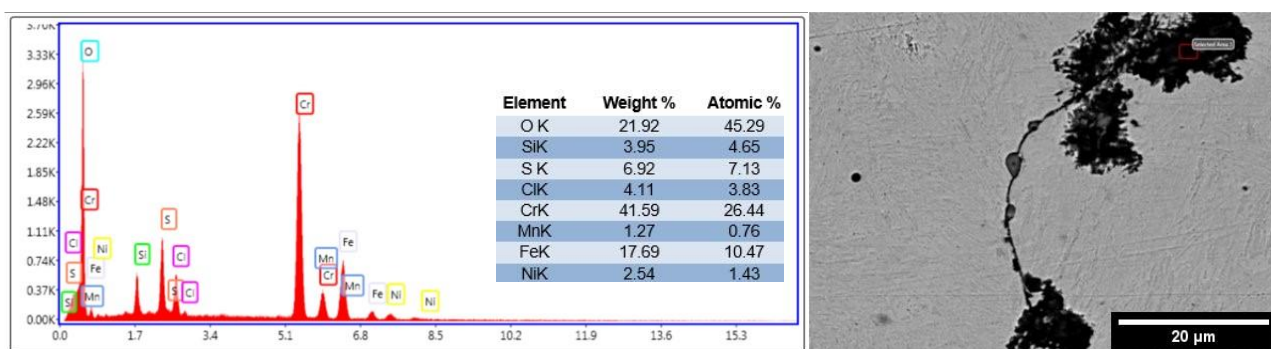
جهت بررسی اینکه وقوع خوردگی حفره‌ای عوامل تشدیدکننده‌ای نیز دارد یا خیر، مقطع نمونه‌ها نیز مورد ارزیابی آنالیز EDS قرار گرفت. در شکل (۱۳) که مرکز یک حفره نشان داده شده است، مشاهده می‌شود که مقادیر آهن بسیار کم شده است و زمینه فولادی در این ناحیه وجود ندارد و جدایش کروم اتفاق افتاده است. حضور عناصر منگنز، سیلیسیم و اکسیژن نیز مؤید این است که نقطه انتخاب شده، آخال است. با توجه به این موضوع، این فرضیه مطرح می‌شود که یکی از عواملی که می‌تواند منجر به وقوع خوردگی حفره‌ای به‌صورت همگن در نمونه باشد، وجود مشکلات ساختاری است. به‌منظور بررسی مشکلات ساختاری بر رخ دادن خوردگی حفره‌ای، ساختار این فولاد نیز مورد بررسی قرار گرفت.

شکل ۱۳- آنالیز EDS انجام شده روی سطح مقطع فولاد ۱.۴۳۱۳.

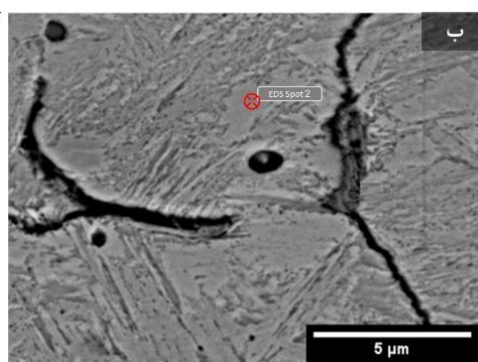
همان‌طور که در شکل (۱۴) مشاهده می‌شود، در کنار این ناحیه، آخال‌های متعدد دیگری نیز قرار گرفته‌اند و مناطق مستعد جهت ایجاد حفرات را تشکیل می‌دهند. در همین راستا نواحی‌ای در نمونه مشاهده شد که به‌نوعی جدایش در آن‌ها رخ داده است. به‌منظور بررسی این پدیده، آنالیز EDS از نقاط مربوطه انجام شد که در شکل (۱۴) قابل مشاهده است.

ملاحظه می‌شود که در نقطه اول (شکل ۱۴-الف)، کروم به بیش از ۳۰ درصد وزنی رسیده است؛ درحالی‌که در زمینه این مقدار ۱۶ درصد می‌باشد و مطابق با نتایج آزمون کوانتومتری است. همین موضوع نشان‌دهنده جدایش کروم است که منجر به ایجاد سایت‌های آندی در محل‌های فقیر از کروم شده و نمونه مستعد به ایجاد ترک خوردگی و خوردگی محیطی می‌شود (۱۴). جدایش کروم نیز در نواحی متعددی به صورت تکرارشونده در نمونه مشاهده شده است. جهت بررسی جدایش در این ناحیه، آنالیز خطی نیز مطابق شکل (۱۵) انجام شد.

شکل ۱۴- آنالیز شیمیایی از ناحیه‌ای که جدایش کروم در آن اتفاق افتاده است.

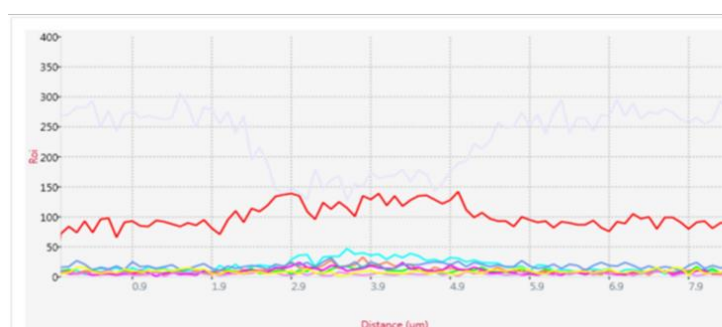
آنالیز خطی نشان می‌دهد که کروم داخل زمینه کاهش یافته و در محل جدایش به شدت افزایش پیدا کرده است. همچنین افزایش مقدار اکسیژن نیز نشان می‌دهد که برخی ترکیبات اکسیدی نیز در این ناحیه تشکیل شده‌اند. این مورد می‌تواند به علت مشکلات ناشی از فرایند ساخت نمونه باشد. جهت بررسی اینکه این ناحیه به لحاظ خوردگی ناحیه فعالی می‌باشد، نقشه پراکندگی عناصر نیز مورد بررسی قرار گرفته است (شکل ۱۶). همان‌طور که در این شکل مشاهده می‌شود، تجمع عنصر کلر در منطقه وجود آخال و حفره بسیار شدید می‌باشد و ناحیه‌ای است که توانایی

شکل ۱۵- آنالیز خطی انجام شده روی ناحیه دارای جدایش.

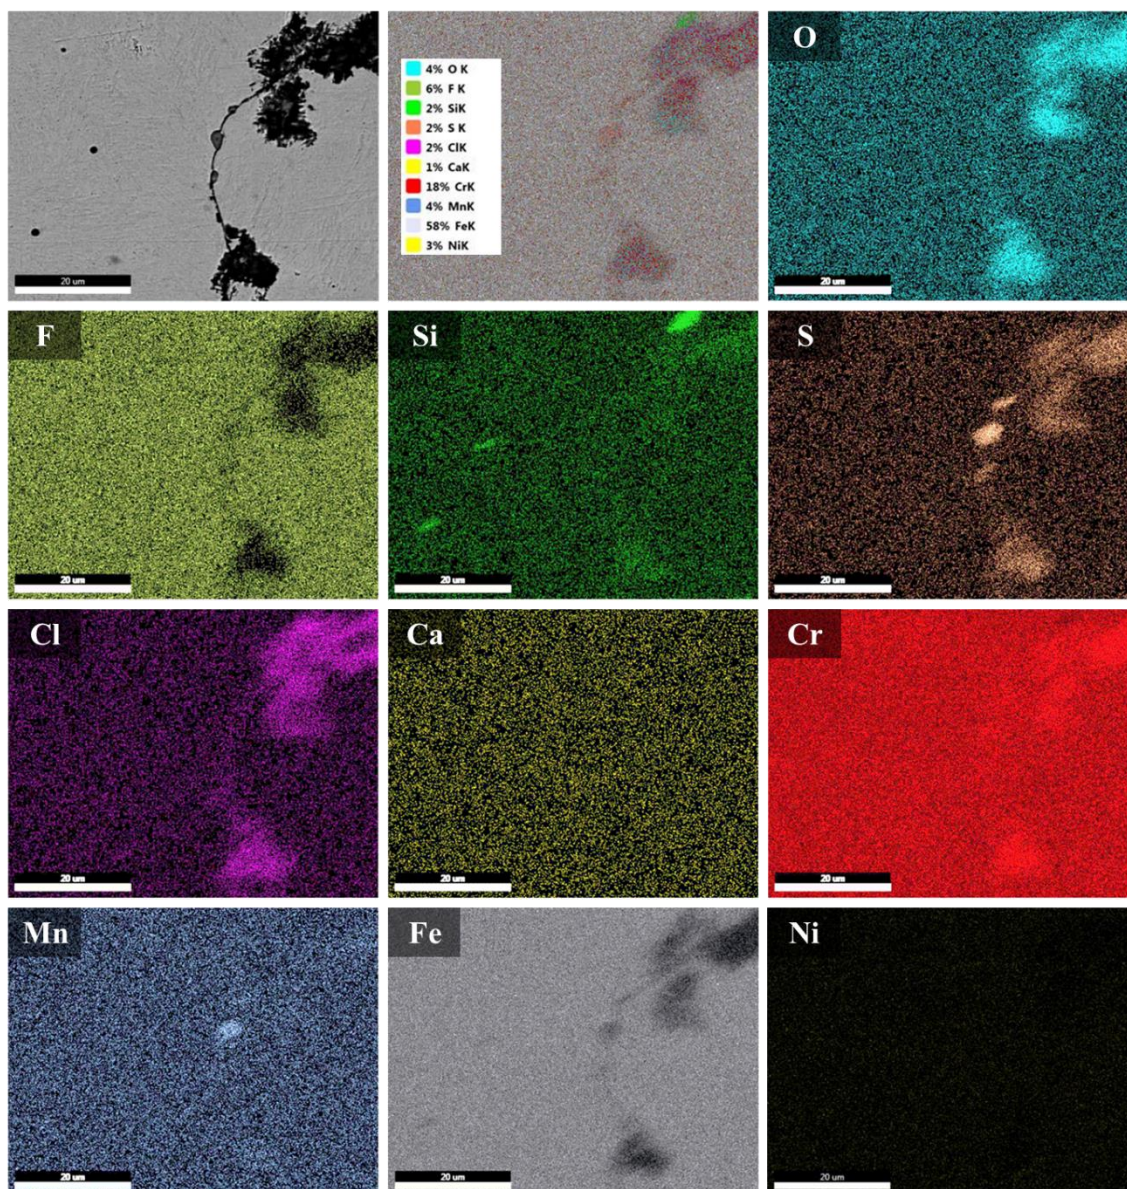
شکل ۱۶- نقشه پراکندگی عناصر موجود در ناحیه تشکیل آخال در فولاد ۱.۴۳۱۳.
