# Comprehensive Failure Analysis of Rollers Screen Used in Iron Ore Pelletizing Plants

1- Department of Materials Engineering, Isfahan University of Technology, Isfahan, Iran

2- Nazm Avaran Sanat va Madan Gol Gohar Company, Sirjan, Iran

**Introduction and Objectives:** This study investigates the failure mechanisms of three types of rollers used in iron ore pelletizing plants, namely 304 stainless steel, 1.4313 steel, and hard chrome-coated St52 steel. The objective is to identify the causes of failure and assess the suitability of these materials for industrial application.

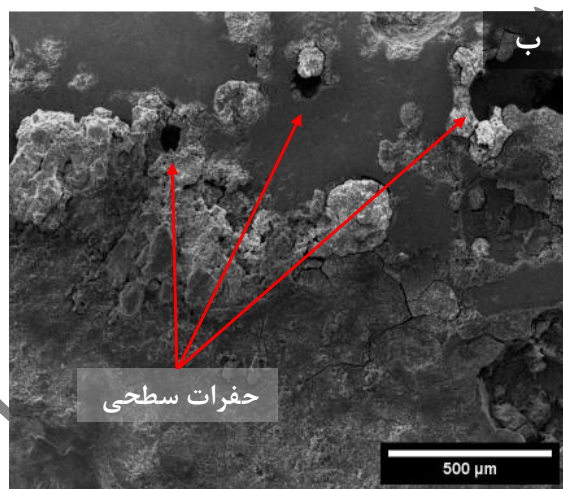
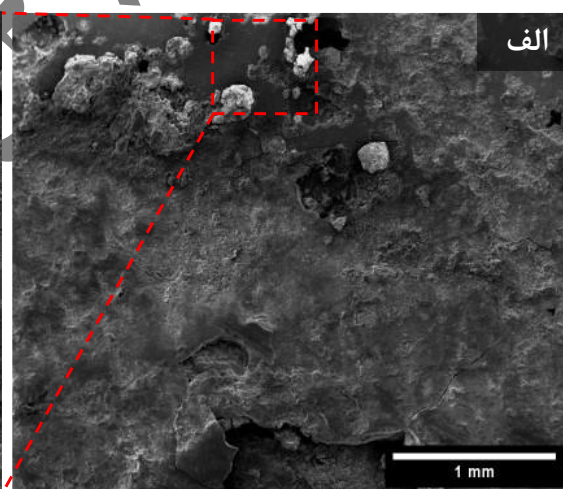
شکل ۹- تصویر SEM از سطح نمونه فولاد ۱.۴۳۱۳ که مشاهده می‌شود حفرات روی سطح تشکیل شده‌اند.

حفرات متعدد روی سطح نمونه است. حفرات موجود روی سطح، در ابعاد و اندازه‌های مختلفی روی سطح نمونه وجود داشته و عمق هریک نیز متفاوت می‌باشد. تصویر میکروسکوپی الکترونی از حفرات در بزرگ‌نمایی‌های مختلف را می‌توان در شکل (۹) مشاهده کرد.

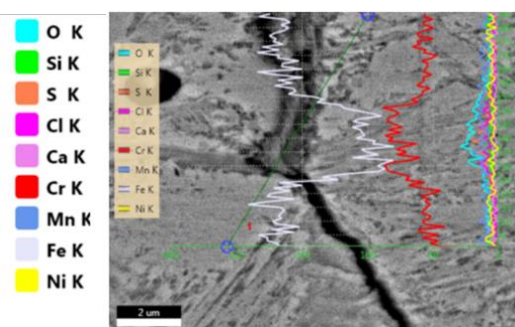
آنالیز خطی نشان می‌دهد که کروم داخل زمینه کاهش یافته و در محل جدایش به شدت افزایش پیدا کرده است. همچنین افزایش مقدار اکسیژن نیز نشان می‌دهد که برخی ترکیبات اکسیدی نیز در این ناحیه تشکیل شده‌اند. این مورد می‌تواند به علت مشکلات ناشی از فرایند ساخت نمونه باشد. جهت بررسی اینکه این ناحیه به لحاظ خوردگی ناحیه فعالی می‌باشد، نقشه پراکندگی عناصر نیز مورد بررسی قرار گرفته است (شکل ۱۶). همان‌طور که در این شکل مشاهده می‌شود، تجمع عنصر کلر در منطقه وجود آخال و حفره بسیار شدید می‌باشد و ناحیه‌ای است که توانایی

شکل ۱۵- آنالیز خطی انجام شده روی ناحیه دارای جدایش.

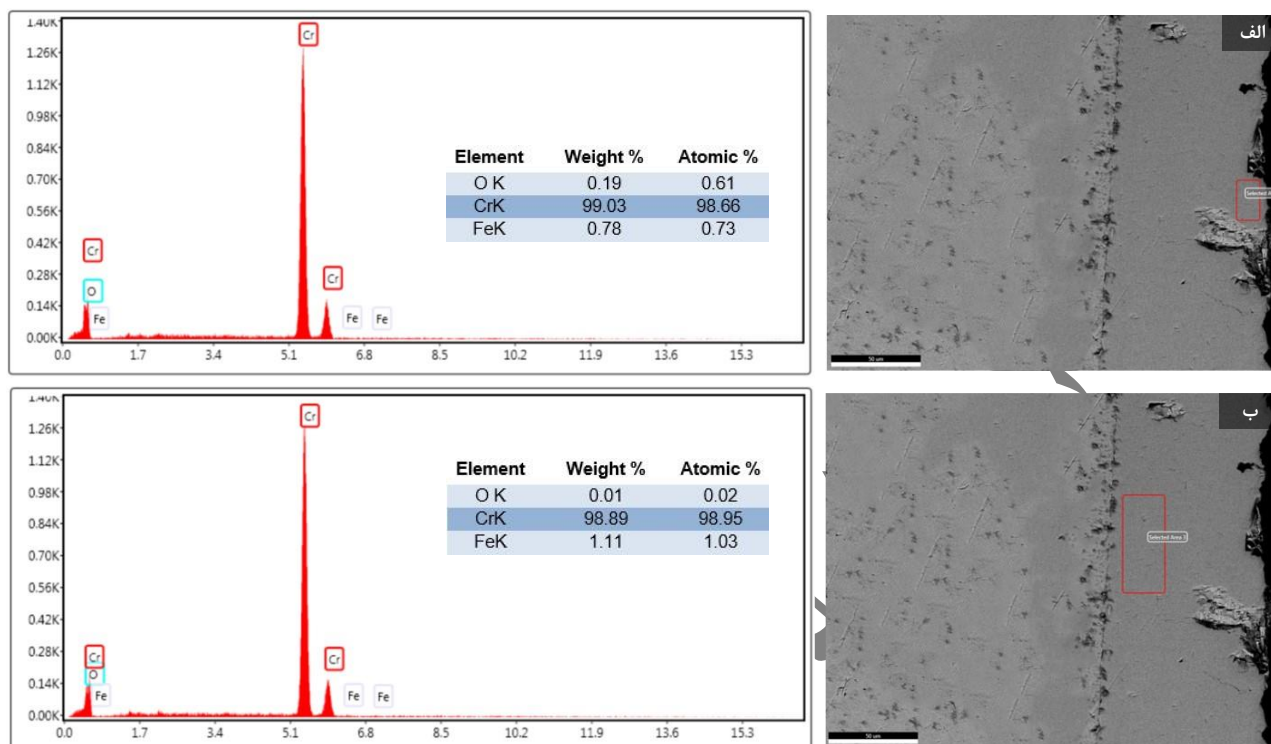
شکل ۱۷- آنالیز EDS انجام شده بر سطح مقطع پوشش کروم سخت اعمال شده بر زیرلایه ST52.

همان‌طور که در شکل (۱۷) مشاهده می‌شود، پوشش اعمالی دارای ۹۹ درصد کروم بوده که با توجه به مستعمل بودن نمونه، این میزان خلوص موید کیفیت بالای پوشش می‌باشد. در بررسی میزان ضخامت پوشش اعمال‌شده، طی بررسی میکروسکوپی این ضخامت به‌صورت میانگین ۲۰۰ میکرومتر اندازه‌گیری شد. سطح پوشش نیز مورد بررسی قرار گرفت که در شکل (۱۸) نمایش داده شده است. همان‌طور که در قسمت‌های (الف و ب) این شکل مشخص است وجود ریزترک در سطح پوشش و در عمق آن مشهود می‌باشد. در برخی از مناطق مورد بررسی از سطح مقطع نمونه، مشاهده شده است که ترک کل مسیر پوششی را طی کرده و به زمینه رسیده است (شکل ۱۸-ج).

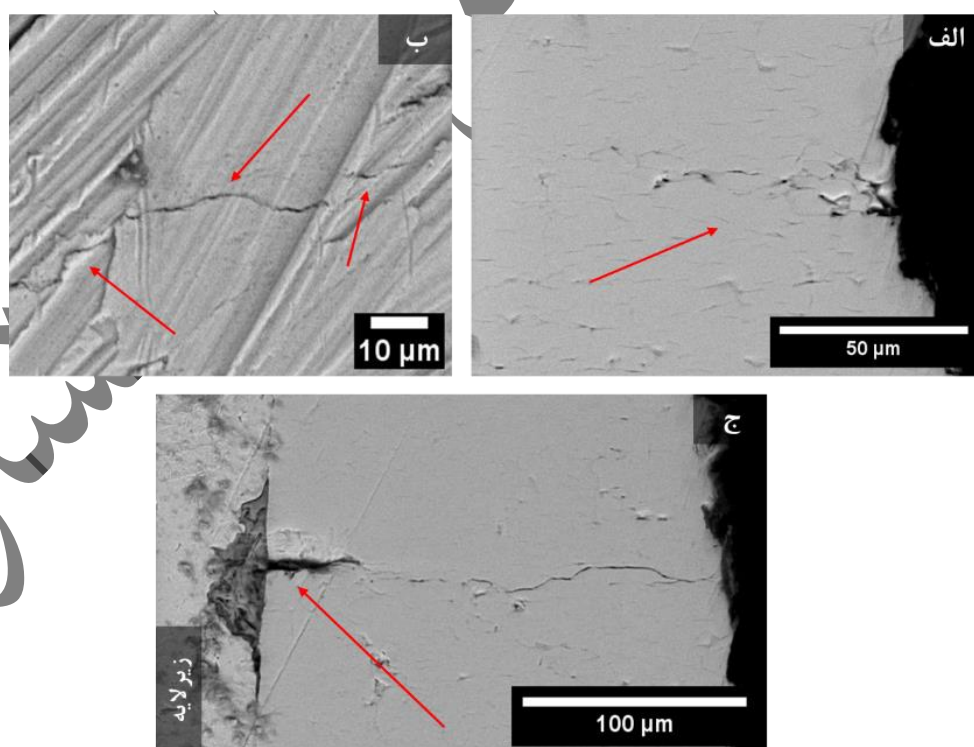
شکل ۱۸- تصویر SEM از پوشش کروم سخت در (الف) سطح مقطع پوشش، (ب) سطح پوشش و (ج) نمونه ترک گسترش یافته تا زیرلایه.

با توجه به این موارد، علت تخریب این ماده به عامل اصلی دارد: (۱) ضخامت پوشش برای این نمونه بیشتر از حدی است که نمونه تحمل داشته باشد و ریزترک‌هایی در آن تشکیل می‌شود؛ (۲) آماده‌سازی سطح با دقت بالایی انجام نشده است که قفل‌های مکانیکی بین سطح و پوشش تشکیل شوند تا چسبندگی به بهترین صورت اتفاق افتد؛

ترک‌های سطحی معمولاً نشان‌دهنده شکنندگی در پوشش‌ها هستند؛ بنابراین می‌توان عملکرد پوشش را ترد در نظر گرفت. با توجه به اینکه خواص ذاتی فولاد St52 با پوشش کروم‌سخت بسیار متفاوت می‌باشد و طراحی غلتک و پوشش به نحوی است که در محلی به کار گرفته شود که به سازه گشتاور وارد شود (که
