# Comprehensive Failure Analysis of Rollers Screen Used in Iron Ore Pelletizing Plants

**Introduction and Objectives:** This study investigates the failure mechanisms of three types of rollers used in iron ore pelletizing plants, namely 304 stainless steel, 1.4313 steel, and hard chrome-coated St52 steel. The objective is to identify the causes of failure and assess the suitability of these materials for industrial application.

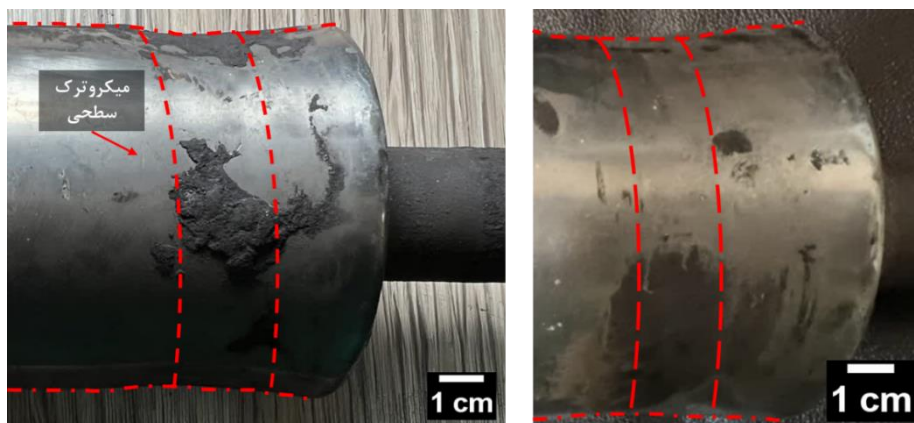
با توجه به اینکه گلوپی شدن به صورت منظم در نمونه رخ داده است، این فرضیه مطرح می‌شود که به دلیل اینکه این فولاد تنش تسلیم کمی دارد المان گشتاوری در داخل قطعه به وجود می‌آید و موجب تشکیل این عیب می‌شود. به محض اینکه گلوپی شدن در نمونه به وجود می‌آید، گشتاور مجدداً در محل گلوپی شدن رخ داده و در فواصل منظم این پدیده انجام می‌شود (شکل ۳). موارد بیان شده در تایید با نتایج پژوهش‌های همکاران (۱۲) نیز می‌باشد و این دلایل می‌تواند از علل تخریب این قطعه باشد. تصویر دیگری از این قطعه در شکل (۴) نمایش داده شده است.

مطابق با یافته‌های این تحقیق و در تطابق با نتایج مطالعه جواهری و همکاران، به نظر می‌رسد که پدیده گلوپی شدن در غلتک فولاد ۳۰۴، تحت تأثیر مستقیم بارگذاری دینامیکی و نوسانات نیروهای تماس بوده و تمرکز تنش در این ناحیه منجر به تغییر شکل دائمی شده است. لذا پایین بودن تنش تسلیم ماده

شکل ۴- تصویری از گلویی شدن در قطعه فولاد زنگ‌نزن ۳۰۴.

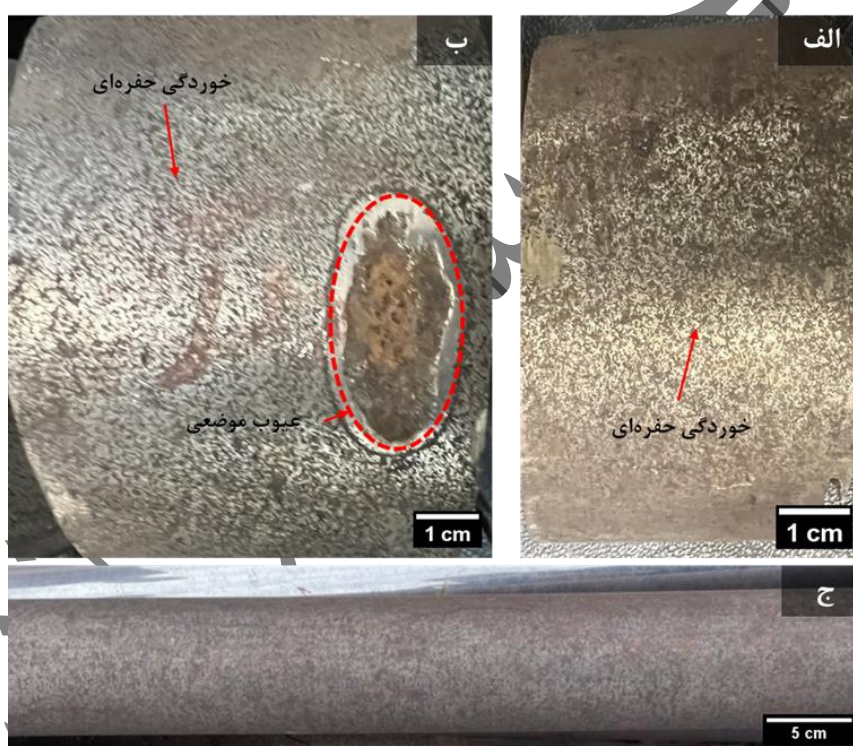
در بررسی ماکروسکوپی این نمونه‌ها، مشاهده شد که دو نوع عیب به صورت کلی روی سطح رخ داده است. نوع اول عیب همگن بوده که در اثر خوردگی حفره‌ای که به صورت سراسری

شکل ۵- نمونه برش داده شده از جنس فولاد ۱.۴۳۱۳. (الف) نمونه دارای خوردگی حفره‌ای که به صورت همگن روی سطح مشخص شده است، (ب) نمونه دارای خوردگی حفره‌ای رخ داده بر سطح و عیب موضعی ناشی از بهره‌برداری، (ج) وقوع خوردگی به صورت همگن در سرتاسر قطعه مورد بررسی.

روی سطح بوده است مشاهده می‌شود. نوع بعدی عیوب، عیوب موضعی بوده است که مشاهده شده است که این عیوب به صورت تکرارشونده روی سطح رخ نداده است و به همین دلیل از بررسی این نقاط صرف نظر شده است. تصاویر ماکروسکوپی از این عیوب در شکل (۵) قابل مشاهده است.

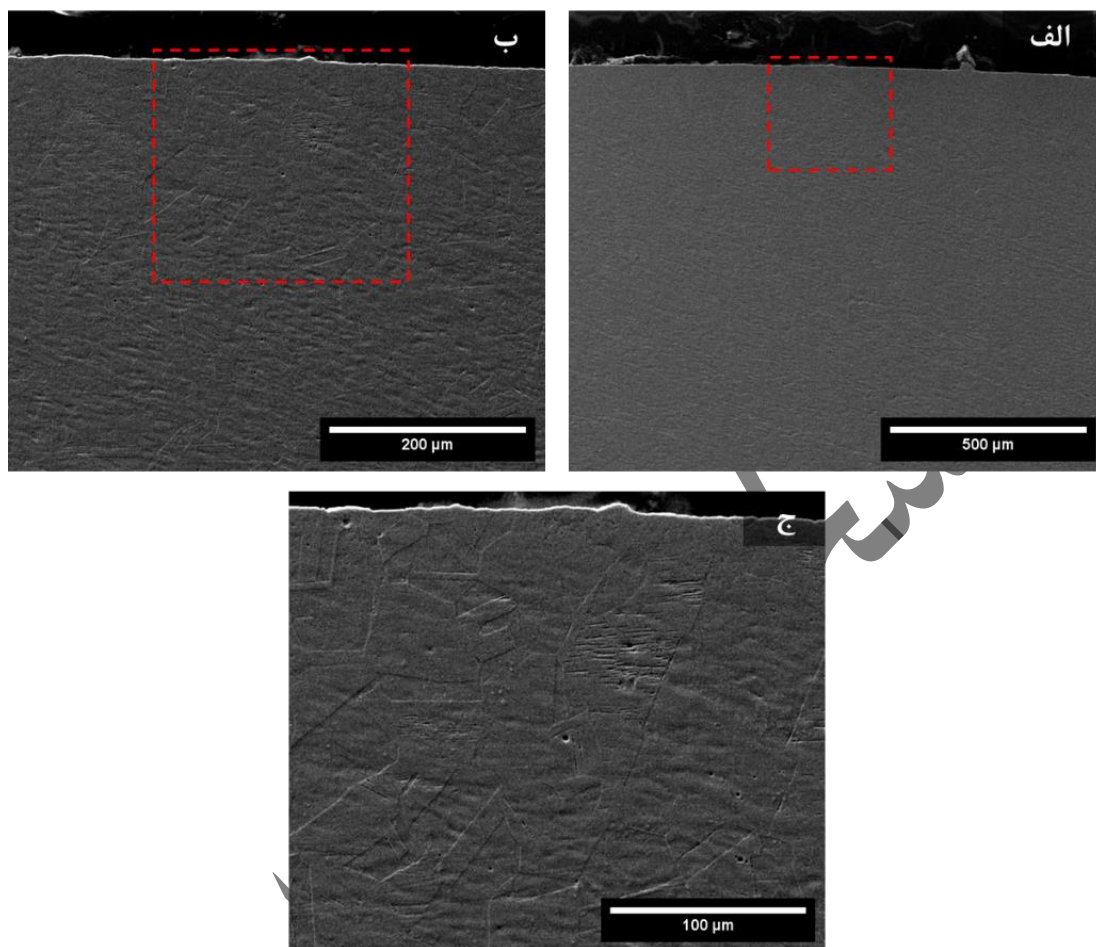
شکل ۷- تصویر میکروسکوپی الکترونی روبشی<sup>۴</sup> از نمونه فولاد زنگ‌نزن ۳۰۴ در بزرگ‌نمایی‌های مختلف.

در بررسی فولاد زنگ‌نزن ۳۰۴، ابتدا بررسی‌های ریزساختاری انجام شد. مطابق شکل (۷)، تصویری از ریزساختار نمونه در بزرگ‌نمایی‌های متفاوت قابل مشاهده است.

همان‌طور که در تصاویر میکروسکوپی این نمونه‌ها مشاهده می‌شود، هیچ‌گونه عیبی در داخل ساختار وجود ندارد و تولید نمونه به بهترین صورت انجام گرفته است. به‌منظور بررسی حضور فازهای مختلف و توزیع عناصر گوناگون از آنالیز

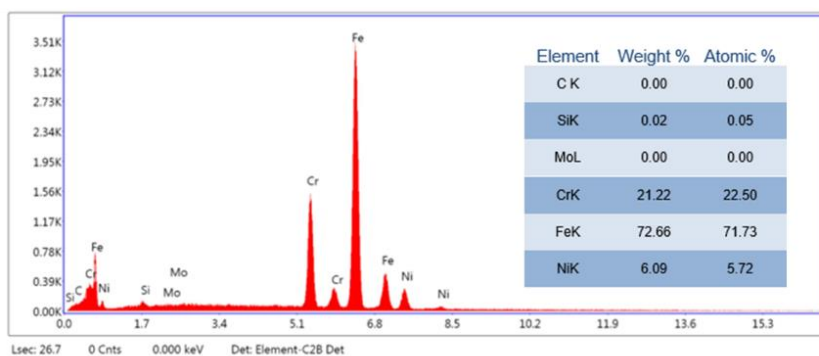
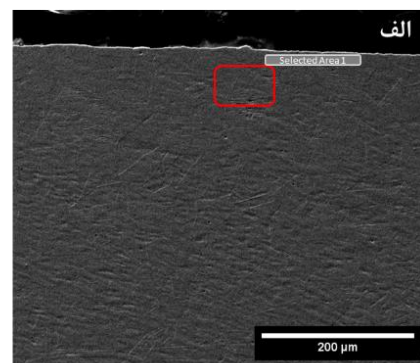
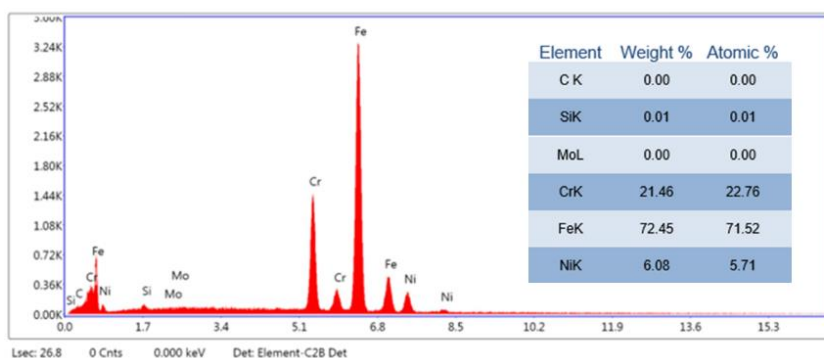
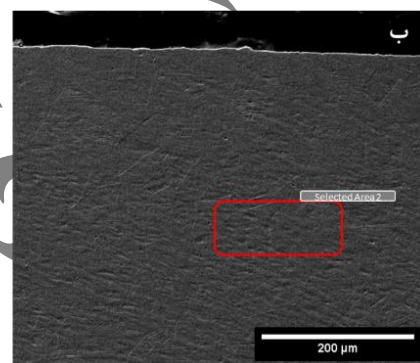
نتایج آنالیز EDS برای ترکیب شیمیایی نمونه، مشابه نتایج حاصل از کوانتومتری است و اختلاف جزئی ناشی از عدم توانایی و خطای روش EDS در اندازه‌گیری مقادیر بسیار کم مواد است. نتایج آنالیز عنصری از سطح به سمت عمق نمونه، تغییرات بسیار ناچیزی را نشان می‌دهد که نشان‌دهنده عدم استفاده از پوشش یا به‌کارگیری روش‌های عملیات حرارتی روی نمونه است. تصاویر مربوط به آنالیز در شکل (۸) قابل مشاهده است.

با توجه به اینکه فرایند ساخت این نمونه به بهترین نحو صورت گرفته است و هیچ‌گونه آثاری از عیوب و آخال در آن مشاهده نمی‌شود، علت تخریب این نمونه‌ها وجود گشتاور ثانویه بوده که بر نمونه اعمال شده و به علت تنش تسلیم پایین فولاد

شکل ۸- نتایج حاصل از آنالیز EDS ناحیه‌ای در نمونه فولاد زنگ‌زن ۳۰۴.

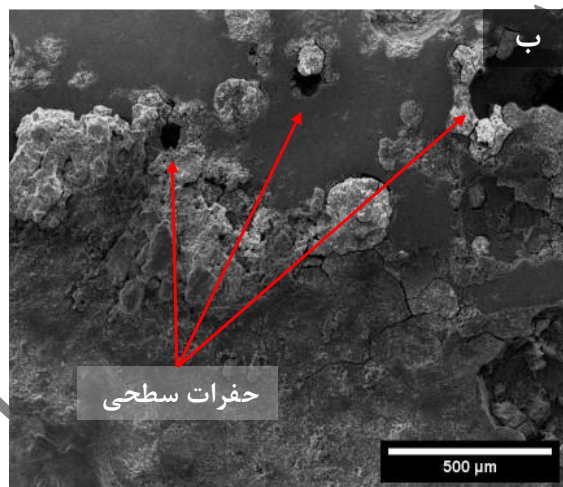
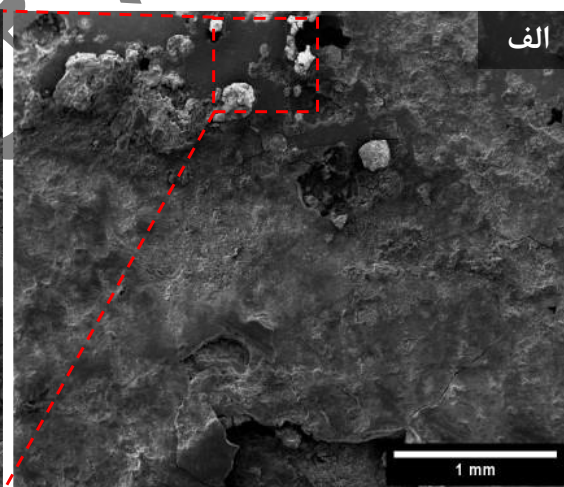
شکل ۹- تصویر SEM از سطح نمونه فولاد ۱.۴۳۱۳ که مشاهده می‌شود حفرات روی سطح تشکیل شده‌اند.

حفرات متعدد روی سطح نمونه است. حفرات موجود روی سطح، در ابعاد و اندازه‌های مختلفی روی سطح نمونه وجود داشته و عمق هریک نیز متفاوت می‌باشد. تصویر میکروسکوپی الکترونی از حفرات در بزرگ‌نمایی‌های مختلف را می‌توان در شکل (۹) مشاهده کرد.

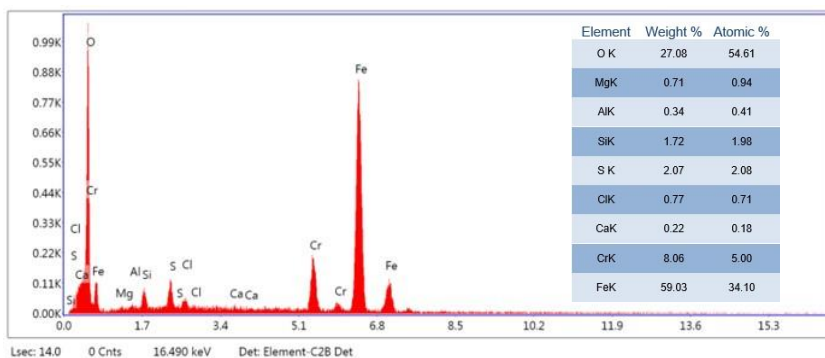
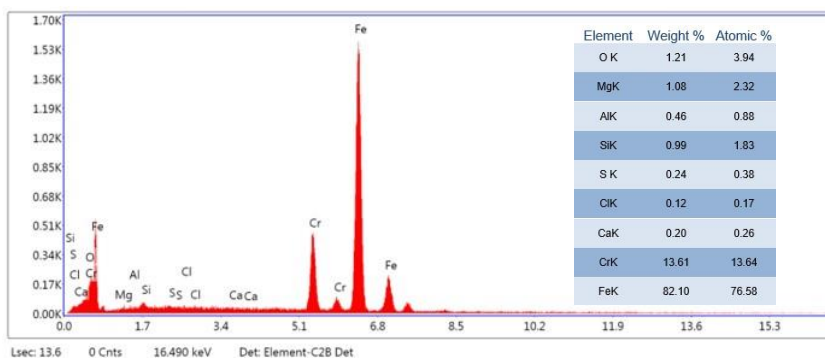
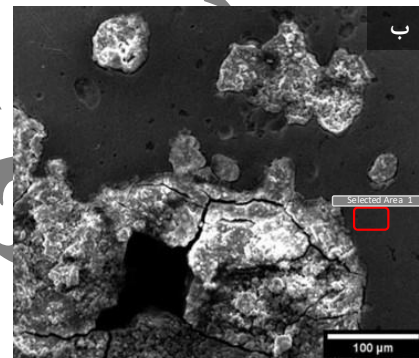
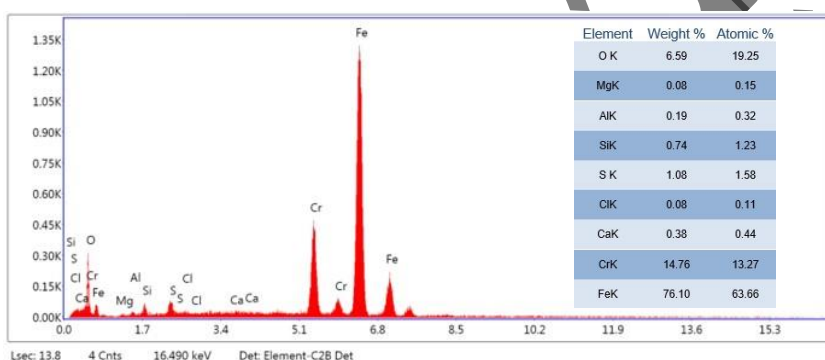
وجود حفرات با عمق و قطرهای متفاوت و همچنین وجود مواد شارژ داخل آن‌ها، نشان می‌دهد که فرایند تشکیل حفرات فعال بوده و تکرار می‌شود. در بررسی مواد شارژ داخل حفرات، آنالیز EDS روی نقاط و مناطق مختلف انجام شده است که در شکل (۱۱) به بررسی آن پرداخته شده است.

مطابق شکل (۱۱-الف)، آنالیز EDS روی رسوب انجام شده است که براساس بررسی‌های انجام شده، حضور عناصر منیزیم، آلومینیوم و آهن، نشان‌دهنده حضور کنسانتره می‌باشد و حضور عناصر کلر، گوگرد و پتاسیم مربوط به نقش محیط در داخل آن می‌باشد. همچنین مشاهده می‌شود که در شکل (۱۱-ب)، آنالیز EDS از ناحیه زمینه انجام شده و نتایج حاصل شده در تطابق با آزمون کوانتومتری انجام شده می‌باشد. در شکل (۱۱-ج) نیز قابل ملاحظه است که با توجه به اینکه درون حفره انتخابی تمیز بوده و هیچ‌گونه ذره‌ای در داخل آن قرار ندارد، آنالیز EDS نزدیک به آنالیز زمینه به دست آمده است.

شکل ۱۱- تصاویر آنالیز EDS از نقاط مختلف نمونه: (الف) رسوب داخل حفره، (ب) سطح تمیز نمونه و (ج) سطح داخل حفره تمیز.

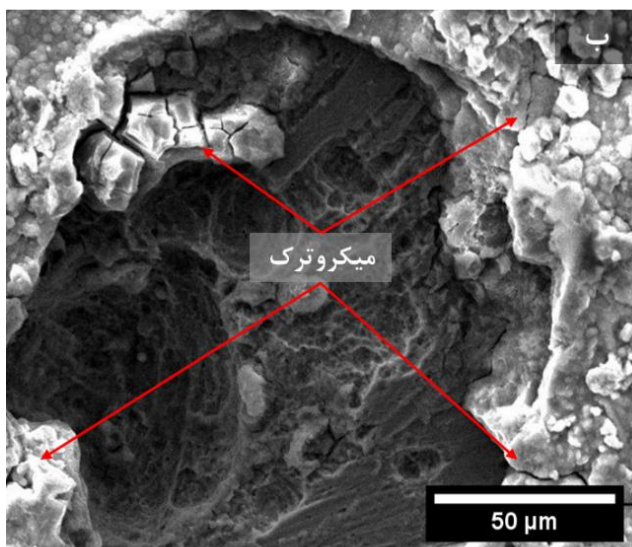
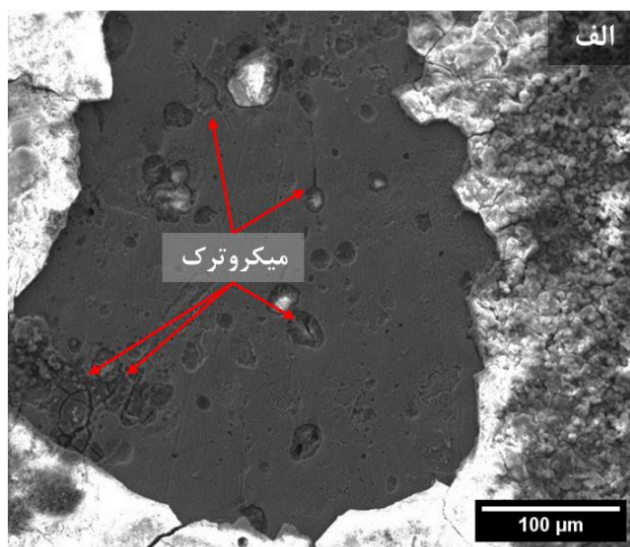
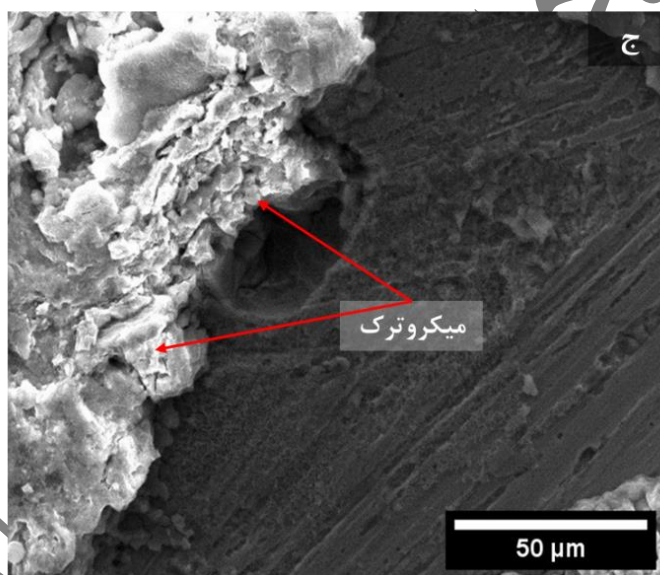
بزرگ‌نمایی‌های بالاتر، داخل و کنار برخی از حفرات تشکیل شده روی سطح، میکروتترک‌هایی در حال تشکیل هستند. حضور مواد شارژ در داخل حفرات، موجب وقوع سایش در نمونه می‌شود که به واسطه خوردگی که روی سطح قطعه در حال تشکیل است، این پدیده اثر هم‌افزایی پیدا کرده و موجب تشدید این موضوع می‌شود (۱۳).

شکل ۱۲- تشکیل میکروترک‌ها در کنار و داخل نواحی خوردگی حفره‌ای که موجب اثرگذاری به صورت هم افزایی در نمونه می‌شود.

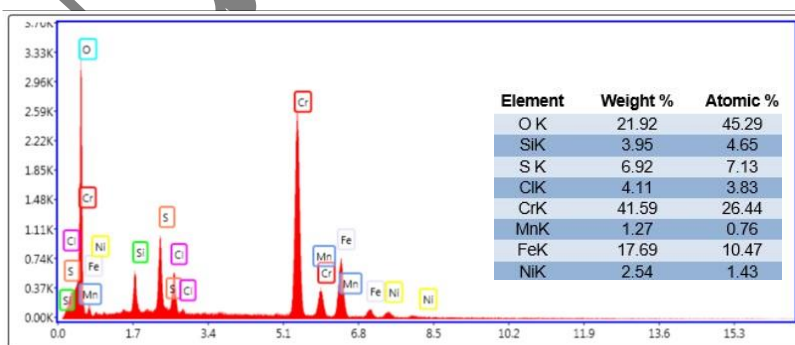
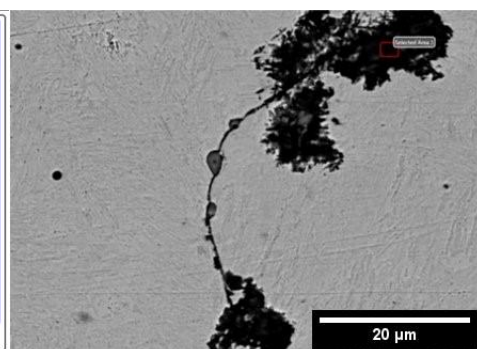
جهت بررسی اینکه وقوع خوردگی حفره‌ای عوامل تشدیدکننده‌ای نیز دارد یا خیر، مقطع نمونه‌ها نیز مورد ارزیابی آنالیز EDS قرار گرفت. در شکل (۱۳) که مرکز یک حفره نشان داده شده است، مشاهده می‌شود که مقادیر آهن بسیار کم شده است و زمینه فولادی در این ناحیه وجود ندارد و جدایش کروم اتفاق افتاده است. حضور عناصر منگنز، سیلیسیم و اکسیژن نیز مؤید این است که نقطه انتخاب شده، آخال است. با توجه به این موضوع، این فرضیه مطرح می‌شود که یکی از عواملی که می‌تواند منجر به وقوع خوردگی حفره‌ای به صورت همگن در نمونه باشد، وجود مشکلات ساختاری است. به منظور بررسی مشکلات ساختاری بر رخ دادن خوردگی حفره‌ای، ساختار این فولاد نیز مورد بررسی قرار گرفت.

شکل ۱۳- آنالیز EDS انجام شده روی سطح مقطع فولاد ۱.۴۳۱۳.

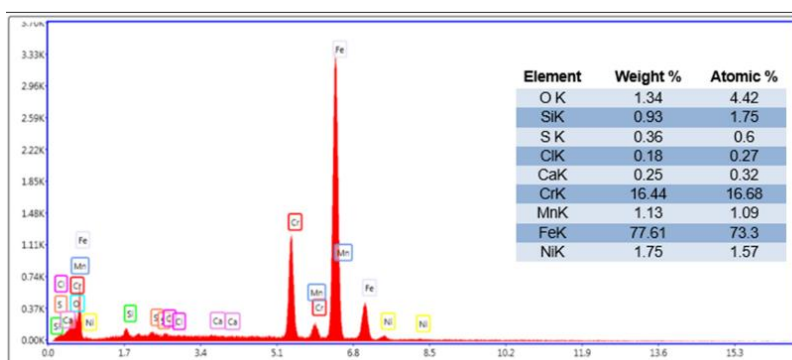
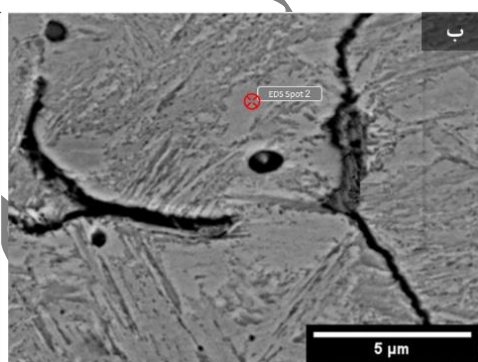
همان‌طور که در شکل (۱۴) مشاهده می‌شود، در کنار این ناحیه، آخال‌های متعدد دیگری نیز قرار گرفته‌اند و مناطق مستعد جهت ایجاد حفرات را تشکیل می‌دهند. در همین راستا نواحی‌ای در نمونه مشاهده شد که به نوعی جدایش در آن‌ها رخ داده است. به منظور بررسی این پدیده، آنالیز EDS از نقاط مربوطه انجام شد که در شکل (۱۴) قابل مشاهده است.

ملاحظه می‌شود که در نقطه اول (شکل ۱۴-الف)، کروم به بیش از ۳۰ درصد وزنی رسیده است؛ درحالی‌که در زمینه این مقدار ۱۶ درصد می‌باشد و مطابق با نتایج آزمون کوانتومتری است. همین موضوع نشان‌دهنده جدایش کروم است که منجر به ایجاد سایت‌های آندی در محل‌های فقیر از کروم شده و نمونه مستعد به ایجاد ترک خوردگی و خوردگی محیطی می‌شود (۱۴). جدایش کروم نیز در نواحی متعددی به صورت تکرارشونده در نمونه مشاهده شده است. جهت بررسی جدایش در این ناحیه، آنالیز خطی نیز مطابق شکل (۱۵) انجام شد.

شکل ۱۴- آنالیز شیمیایی از ناحیه‌ای که جدایش کروم در آن اتفاق افتاده است.

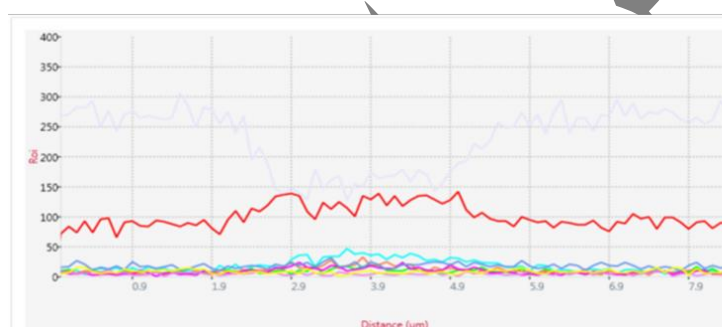
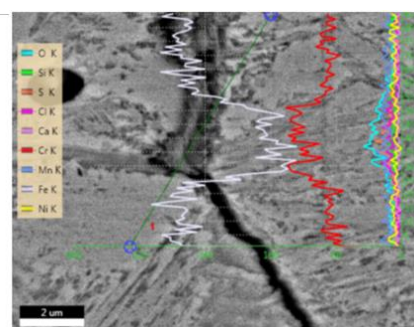
آنالیز خطی نشان می‌دهد که کروم داخل زمینه کاهش یافته و در محل جدایش به شدت افزایش پیدا کرده است. همچنین افزایش مقدار اکسیژن نیز نشان می‌دهد که برخی ترکیبات اکسیدی نیز در این ناحیه تشکیل شده‌اند. این مورد می‌تواند به علت مشکلات ناشی از فرایند ساخت نمونه باشد. جهت بررسی اینکه این ناحیه به لحاظ خوردگی ناحیه فعالی می‌باشد، نقشه پراکندگی عناصر نیز مورد بررسی قرار گرفته است (شکل ۱۶). همان‌طور که در این شکل مشاهده می‌شود، تجمع عنصر کلر در منطقه وجود آخال و حفره بسیار شدید می‌باشد و ناحیه‌ای است که توانایی

شکل ۱۵- آنالیز خطی انجام شده روی ناحیه دارای جدایش.

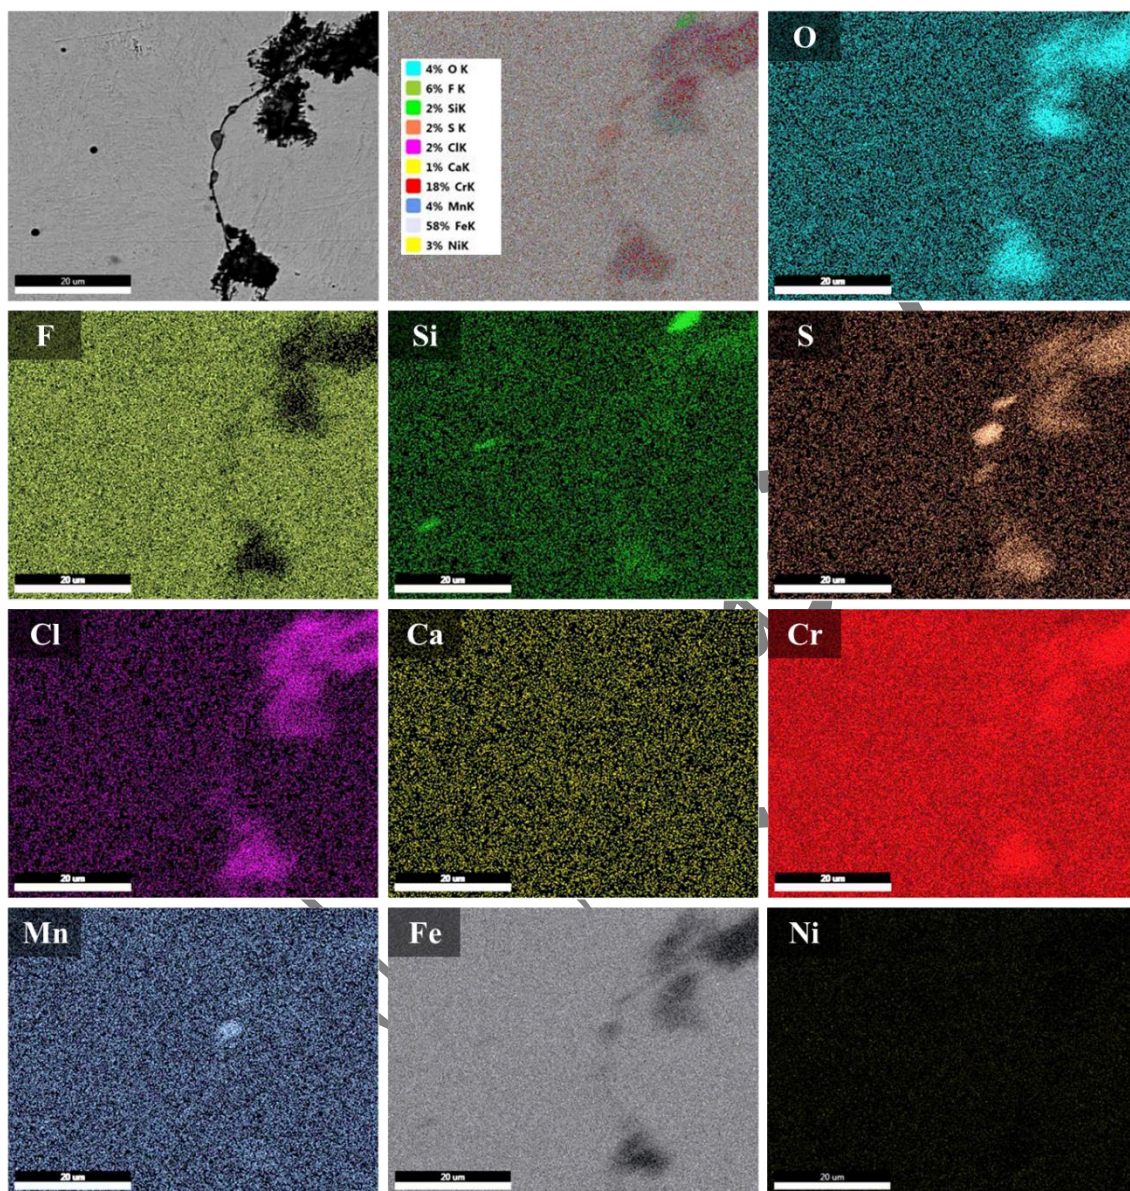
شکل ۱۶- نقشه پراکندگی عناصر موجود در ناحیه تشکیل آخال در فولاد St52.

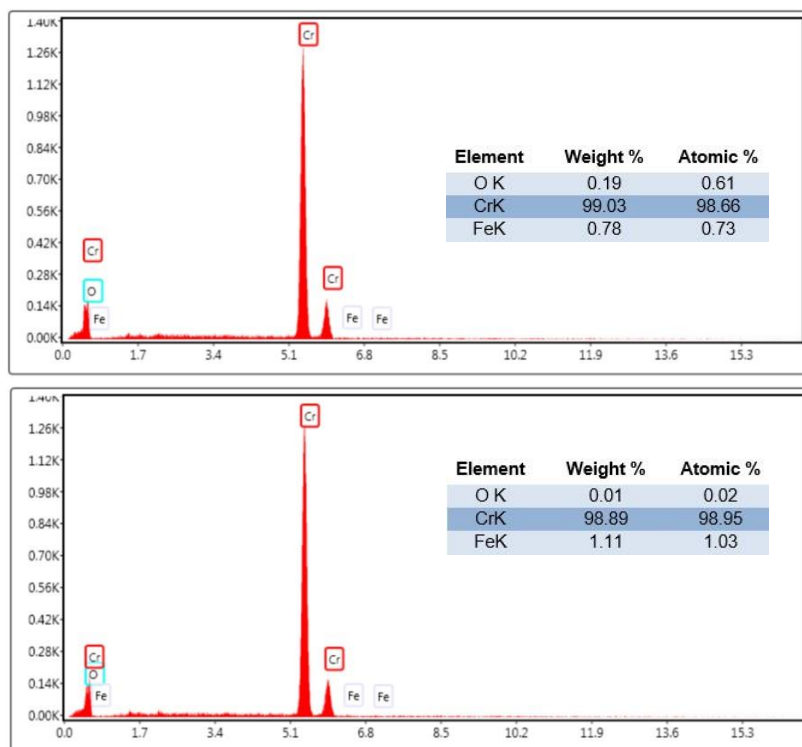
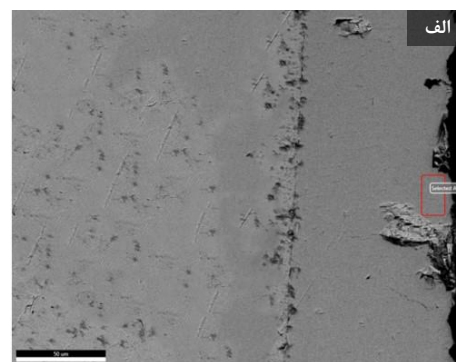
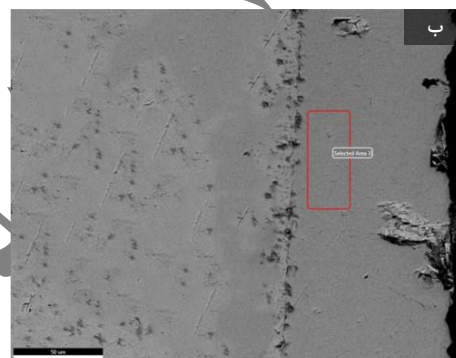
شکل ۱۷- آنالیز EDS انجام شده بر سطح مقطع پوشش کروم سخت اعمال شده بر زیرلایه ST52.

همان‌طور که در شکل (۱۷) مشاهده می‌شود، پوشش اعمالی دارای ۹۹ درصد کروم بوده که با توجه به مستعمل بودن نمونه، این میزان خلوص موید کیفیت بالای پوشش می‌باشد. در بررسی میزان ضخامت پوشش اعمال‌شده، طی بررسی میکروسکوپی این ضخامت به‌صورت میانگین ۲۰۰ میکرومتر اندازه‌گیری شد. سطح پوشش نیز مورد بررسی قرار گرفت که در شکل (۱۸) نمایش داده شده است. همان‌طور که در قسمت‌های (الف و ب) این شکل مشخص است وجود ریزترک در سطح پوشش و در عمق آن مشهود می‌باشد. در برخی از مناطق مورد بررسی از سطح مقطع نمونه، مشاهده شده است که ترک کل مسیر پوششی را طی کرده و به زمینه رسیده است (شکل ۱۸-ج).

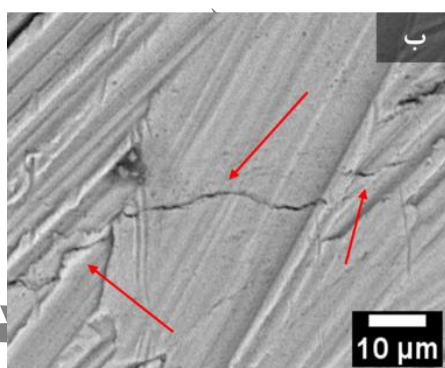
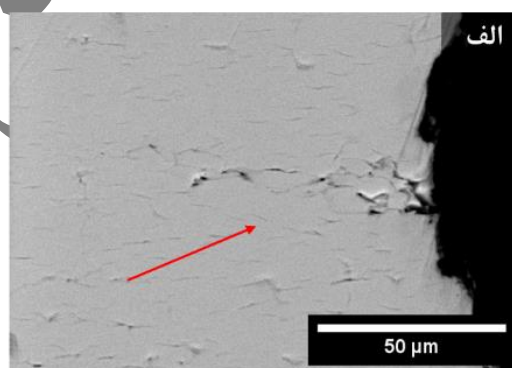
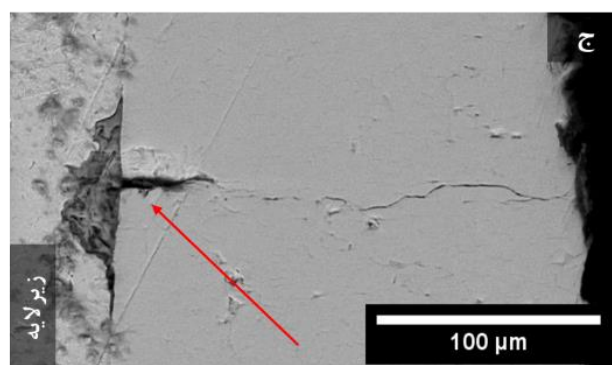
شکل ۱۸- تصویر SEM از پوشش کروم سخت در (الف) سطح مقطع پوشش، (ب) سطح پوشش و (ج) نمونه ترک گسترش یافته تا زیرلایه.

با توجه به این موارد، علت تخریب این ماده به عامل اصلی دارد: (۱) ضخامت پوشش برای این نمونه بیشتر از حدی است که نمونه تحمل داشته باشد و ریزترک‌هایی در آن تشکیل می‌شود؛ (۲) آماده‌سازی سطح با دقت بالایی انجام نشده است که قفل‌های مکانیکی بین سطح و پوشش تشکیل شوند تا چسبندگی به بهترین صورت اتفاق افتد؛

ترک‌های سطحی معمولاً نشان‌دهنده شکنندگی در پوشش‌ها هستند؛ بنابراین می‌توان عملکرد پوشش را ترد در نظر گرفت. با توجه به اینکه خواص ذاتی فولاد St52 با پوشش کروم‌سخت بسیار متفاوت می‌باشد و طراحی غلتک و پوشش به نحوی است که در محلی به کار گرفته شود که به سازه گشتاور وارد شود (که

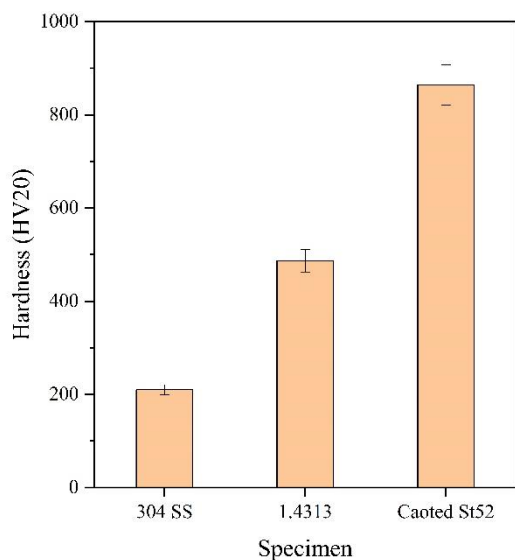
شکل ۲۰- نتایج حاصل از سختی سنجی نمونه‌ها.
