## Comprehensive Failure Analysis of Rollers Screen Used in Iron Ore Pelletizing Plants

**Introduction and Objectives:** This study investigates the failure mechanisms of three types of rollers used in iron ore pelletizing plants, namely 304 stainless steel, 1.4313 steel, and hard chrome-coated St52 steel. The objective is to identify the causes of failure and assess the suitability of these materials for industrial application.

## تجزیه و تحلیل جامع تخریب غلتک‌های مورد استفاده در سرندهای غلتکی کارخانه‌های گندله‌سازی کنسانتره آهن

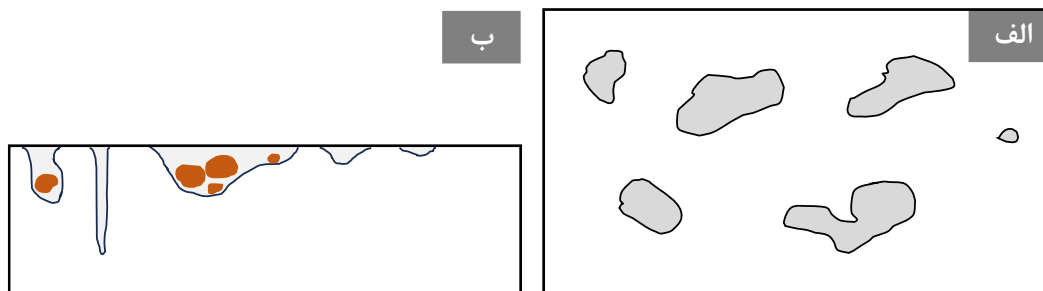
شکل ۱۰- طرح‌واره (الف) حفرات با اندازه‌های مختلف، (ب) عمق مختلف حفرات تشکیل شده روی سطح.

بزرگ‌نمایی‌های بالاتر، داخل و کنار برخی از حفرات تشکیل شده روی سطح، میکروتترک‌هایی در حال تشکیل هستند. حضور مواد شارژ در داخل حفرات، موجب وقوع سایش در نمونه می‌شود که به واسطه خوردگی که روی سطح قطعه در حال تشکیل است، این پدیده اثر هم‌افزایی پیدا کرده و موجب تشدید این موضوع می‌شود (۱۳).

۲. در فولاد ۱.۴۳۱۳، وقوع خوردگی حفره‌ای مشاهده شده که ناشی از وجود آخال و عیوب ناشی از فرآیند تولید است. در این فولاد، گیرکردن ذرات شارژ در محل حفرات، به‌عنوان عامل اصلی مشکلات خوردگی و سایش شناسایی شده است. به دلیل عدم یکنواختی در ساختار و جدایش کروم در محل‌های فقیر از کروم، این نوع فولاد در معرض خوردگی قرار دارد. جهت جلوگیری از این مشکلات، باید از فرآیند تولید دقیق‌تری استفاده کرد و نظارت‌های بیشتری بر تولید و کنترل کیفیت صورت گیرد تا مشکلاتی که در بهره‌برداری به وجود می‌آید به حداقل برسد.

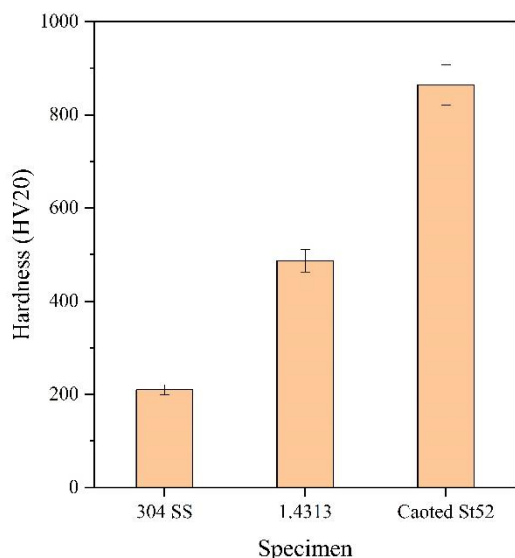
**Results:** The results indicated that 304 stainless steel rollers failed due to low yield strength and insufficient hardness (~210 HV), leading to mechanical deformation and wear. In 1.4313 steel, widespread pitting corrosion and microstructural inhomogeneity caused excessive surface roughness and twisting. For the hard chrome-coated St52 rollers, the excessive coating thickness (up to 200 µm) resulted in brittle, detached layers that cracked at the interface, causing severe local delamination during operation.

شکل ۲۰- نتایج حاصل از سختی‌سنجی نمونه‌ها.
