## Comprehensive Failure Analysis of Rollers Screen Used in Iron Ore Pelletizing Plants

**Introduction and Objectives:** This study investigates the failure mechanisms of three types of rollers used in iron ore pelletizing plants, namely 304 stainless steel, 1.4313 steel, and hard chrome-coated St52 steel. The objective is to identify the causes of failure and assess the suitability of these materials for industrial application.

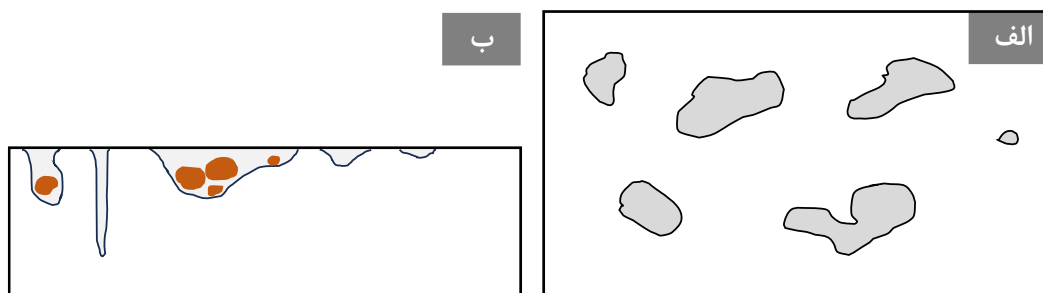
شکل ۱۰- طرح‌واره (الف) حفرات با اندازه‌های مختلف، (ب) عمق مختلف حفرات تشکیل شده روی سطح.

بزرگ‌نمایی‌های بالاتر، داخل و کنار برخی از حفرات تشکیل شده روی سطح، میکروتترک‌هایی در حال تشکیل هستند. حضور مواد شارژ در داخل حفرات، موجب وقوع سایش در نمونه می‌شود که به واسطه خوردگی که روی سطح قطعه در حال تشکیل است، این پدیده اثر هم‌افزایی پیدا کرده و موجب تشدید این موضوع می‌شود (۱۳).

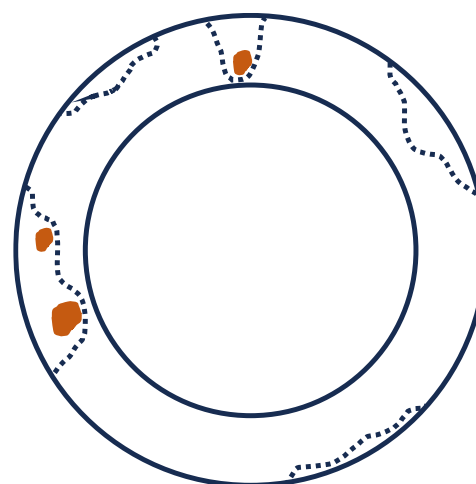
با توجه به این موارد، علت تخریب این ماده سه عامل اصلی دارد:  
(۱) ضخامت پوشش برای این نمونه بیشتر از حدی است که نمونه تحمل داشته باشد و ریز ترک‌هایی در آن تشکیل می‌شود؛  
(۲) آماده‌سازی سطح با دقت بالایی انجام نشده است که قفل‌های مکانیکی بین سطح و پوشش تشکیل شوند تا چسبندگی به بهترین صورت اتفاق افتد؛

(۳) تمایز زیاد خواص زیر لایه و پوشش، باعث ایجاد عدم تجانس شده است.

شکل ۱۹- طرح‌واره جدایش اتفاق افتاده روی سطح و قرار گرفتن مواد شارژ در داخل برخی از این موارد.
