# Comprehensive Failure Analysis of Rollers Screen Used in Iron Ore Pelletizing Plants

1- Department of Materials Engineering, Isfahan University of Technology, Isfahan, Iran

2- Nazm Avaran Sanat va Madan Gol Gohar Company, Sirjan, Iran

**Introduction and Objectives:** This study investigates the failure mechanisms of three types of rollers used in iron ore pelletizing plants, namely 304 stainless steel, 1.4313 steel, and hard chrome-coated St52 steel. The objective is to identify the causes of failure and assess the suitability of these materials for industrial application.

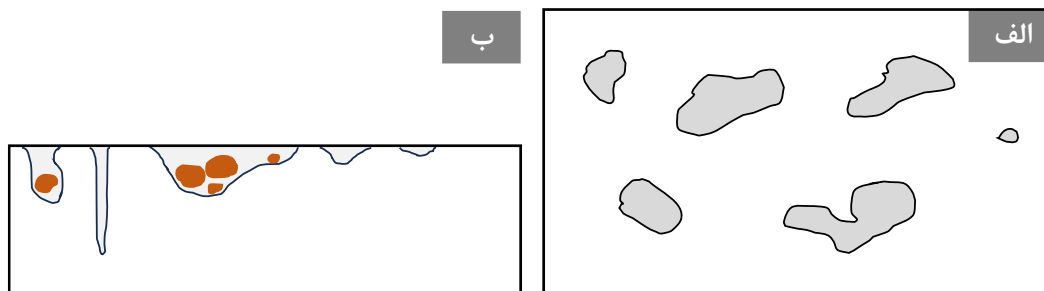
شکل ۱۰- طرح‌واره (الف) حفرات با اندازه‌های مختلف، (ب) عمق مختلف حفرات تشکیل شده روی سطح.

بزرگ‌نمایی‌های بالاتر، داخل و کنار برخی از حفرات تشکیل شده روی سطح، میکروتترک‌هایی در حال تشکیل هستند. حضور مواد شارژ در داخل حفرات، موجب وقوع سایش در نمونه می‌شود که به واسطه خوردگی که روی سطح قطعه در حال تشکیل است، این پدیده اثر هم‌افزایی پیدا کرده و موجب تشدید این موضوع می‌شود (۱۳).
