# Comprehensive Failure Analysis of Rollers Screen Used in Iron Ore Pelletizing Plants

**Introduction and Objectives:** This study investigates the failure mechanisms of three types of rollers used in iron ore pelletizing plants, namely 304 stainless steel, 1.4313 steel, and hard chrome-coated St52 steel. The objective is to identify the causes of failure and assess the suitability of these materials for industrial application.

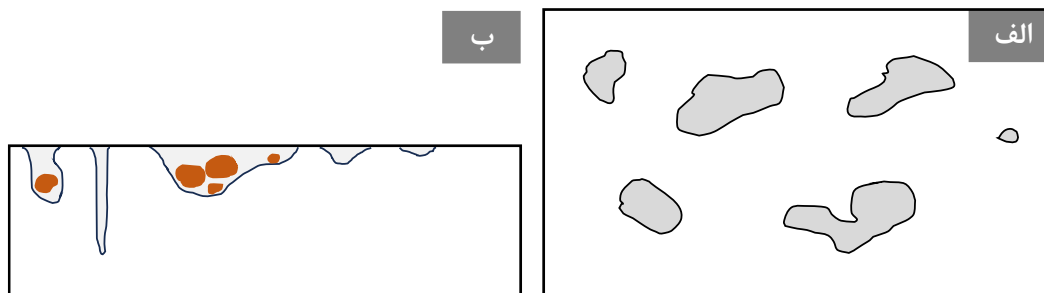
شکل ۱۰- طرح‌واره (الف) حفرات با اندازه‌های مختلف، (ب) عمق مختلف حفرات تشکیل شده روی سطح.

بزرگ‌نمایی‌های بالاتر، داخل و کنار برخی از حفرات تشکیل شده روی سطح، میکروتترک‌هایی در حال تشکیل هستند. حضور مواد شارژ در داخل حفرات، موجب وقوع سایش در نمونه می‌شود که به واسطه خوردگی که روی سطح قطعه در حال تشکیل است، این پدیده اثر هم‌افزایی پیدا کرده و موجب تشدید این موضوع می‌شود (۱۳).

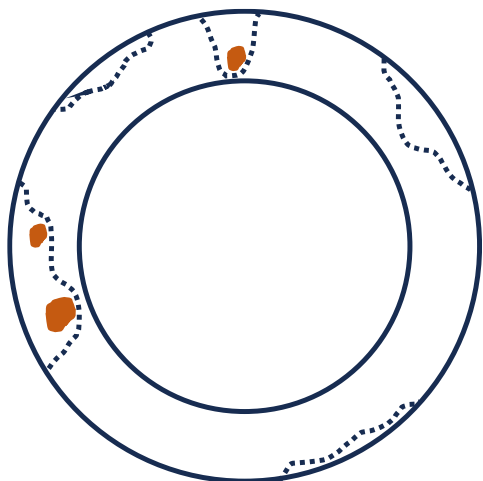
شکل ۱۹- طرح‌واره جدایش اتفاق افتاده روی سطح و قرار گرفتن مواد شارژ در داخل برخی از این موارد.

به‌عنوان یک عامل تخریب در فولاد ۳۰۴ دیده شد)، ضخامت پوشش اعمال‌شده یکی از عوامل بسیار مؤثر بر نمونه خواهد بود. اگر ضخامت زیادتر باشد، به علت تغییر شکل زیرلایه و عدم تغییر شکل در پوشش ترک در آن تشکیل می‌شود. زمانی که تعداد بسیار زیادی ترک در پوشش به وجود آید، دو اتفاق محتمل است: (۱) ترک‌هایی که به‌صورت طولی از سطح مقطع عبور کرده و به زیر لایه می‌رسند،
