بررسی تأثیر فرایند اصطکاکی اغتشاشی و عملیات حرارتی T6 بر خواص سایشی منطقه روکشکاری شده آلیاژ ریختگی AZ۹۱C

Effects of Friction Stir Processing and T6 Heat Treatment on Wear Properties of Weld Metal of Cast AZ91C Alloy

B. Hassani^{1*}, F. Karimzadeh¹, M. Enayati¹ and M. Borouni²

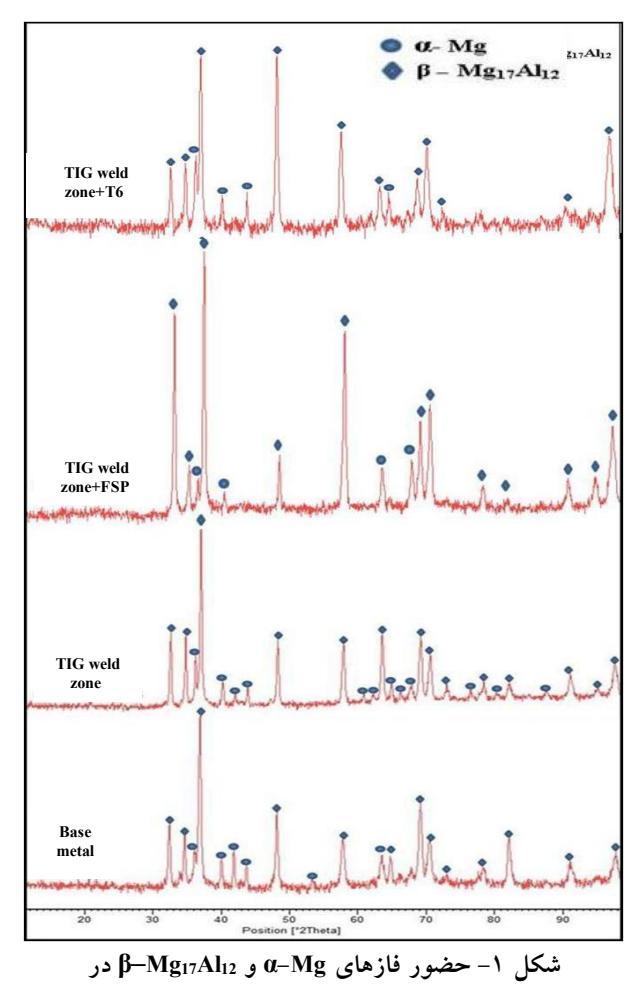
مطابق با الگوی پراش پرتوی ایکس ارائه شده در شکل ۱ و بررسیهای مختلف انجام شده برروی این آلیاژ [۷]فازهای α-Mg و β-Mg₁₇Al₁₂ بهعنوان فازهای اصلی در ریزساختار مناطق مختلف شناسایی شد.

الگوی پراش اشعه ایکس از سطح تمامی نمونهها

انحلال چشم گیر فاز β در ناحیه روکش کاری شده پـس از اعمال عملیات حرارتی، با کاهش شدت قلههای مربوط به فاز β در شکل ۱ مشهود است.

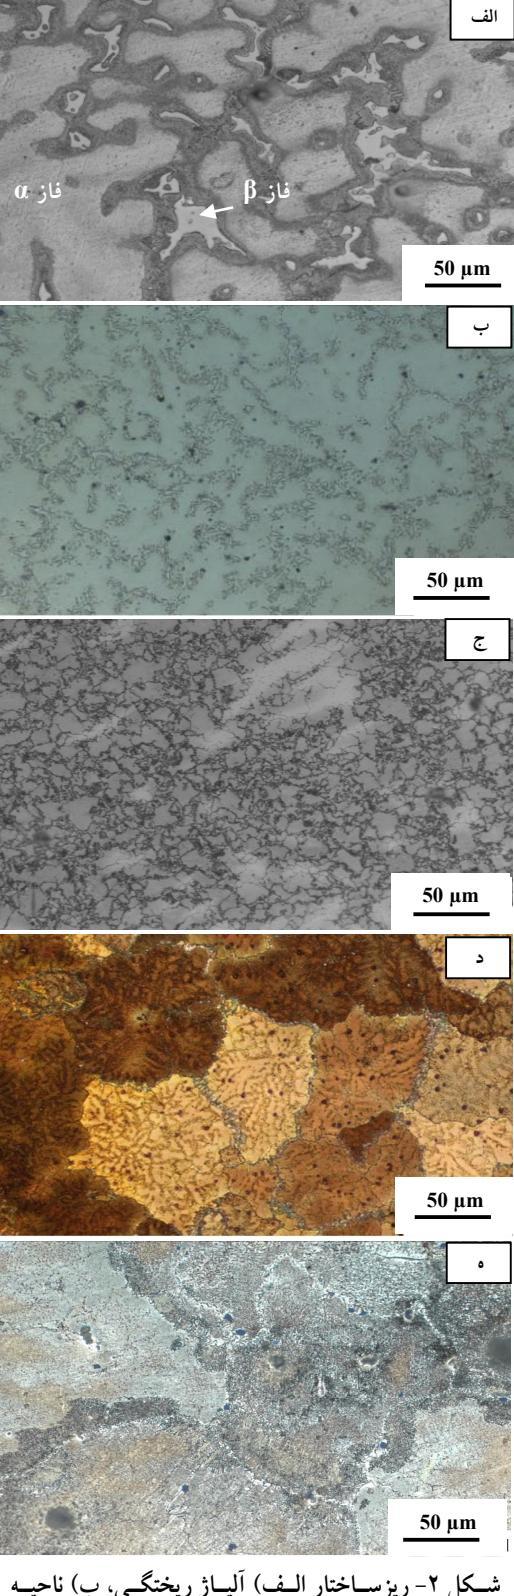
تصاویر متالوگرافی از نواحی مختلف در شکل ۲ ارائه شده است. مطابق با تصویر (الف) این شکل، ریزساختار دندریتی شامل شبکه پیوسته رسوبات فاز ثانویه Mg₁₇Al₁₂ از خصوصیات فلز پایه است [۷، ۸]. تصویر (ب) شکل ۲ نشانگر ساختار به همریخته شامل رسوبات ریز و سوزنی شکل در ریزساختار ناحیه روکش کاری شده است. چنانچه شکل ۲- ج نشان می دهد ریز شدن دانه ها و انحلال فاز β و در پی آن همگن شدن ریزساختار، از اثرات اعمال فرایند اصطکاکی اغتشاشی بر ناحیه بوده است. هم چنین انحلال چشم گیر فاز β به وسیله عملیات حرارتی، با کاهش شدت قله ها در الگوی پراش اشعه ایکس مربوط به ناحیه روکش کاری شده پس از فرایند اصطکاکی اغتشاشی مشهود است.

شکل ۲- ریزساختار الف) آلیاز ریختگی، ب) ناحیه روکش کاری شده، ج) ناحیه روکش کاری شده پس از FSP، د) فلز پایه پس از عملیات حرارتی و ه) ناحیه روکش کاری شده پس از عملیات حرارتی

چنانچه در شکل ۲- د مشاهده می شود، در ریز ساختار فلز پایه، رسوبات فاز β به گونه چشم گیری حل شده اند و در پی رخداد تبلور مجدد در حین عملیات حرارتی T6 اندازه دانه های آن به شدت کاهش یافته است که به طور میانگین ۵۰ میکرومتر تخمین زده می شود. این در حالی است که مطابق با شکل ۲- ه ساختار منطقه روکش کاری شده پس از عملیات حرارتی T6 دچار رشد بی رویه دانه ها شده، رسوبات فاز ثانویه است. به عبارتی تنش های پسماند پس از جوش کاری در حین عملیات حرارتی منجر به وقوع تبلور مجدد زودرس در ناحیه روکش کاری شده، در ادامه رشد چشم گیر دانه ها در طول مدت عملیات حرارتی به وقوع پیوسته است.

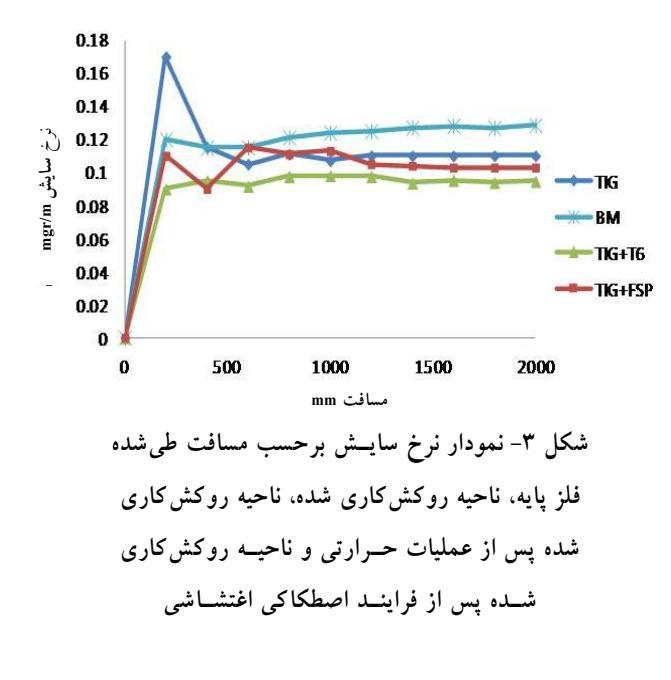
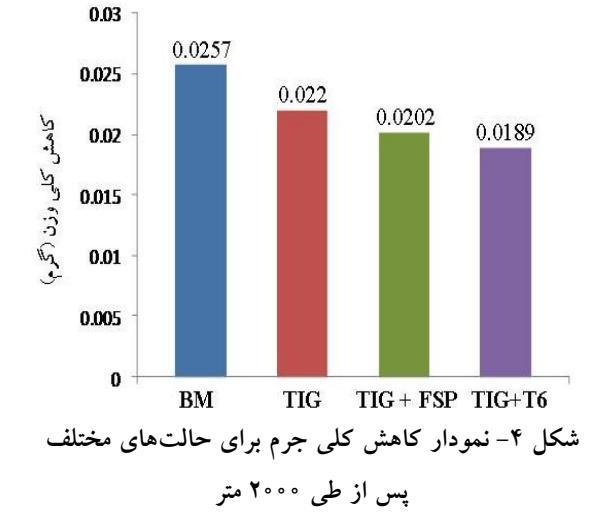
چنانچه اشاره شد، منیزیم و آلیاژهای آن دارای مقاومت به سایش پایینی است. از اینرو ابتدا برای بررسی تأثیر فرایند جوش کاری ذوبی ترمیمی به صورت رو کش کاری و سپس بررسی اعمال فرایند اصطکاکی اغتشاشی و عملیات حرارتی بر ناحیه روکش کاری شده، نمودار نرخ سایش بر حسب مسافت طی شده و نیز نمودار ستونی کاهش کلی جرم برای هر نمونه به ترتیب در شکلهای ۳ و ۴ ارائه شده است. چنانچه نمودار شکل ۳ نشان می دهد نرخ سایش بیشینه و روند صعودی در نرخ سایش برای فلز پایه قابل مشاهده بوده که نشانگر تمایل کم فلز پایه به کارسختی و رسیدن به حالت پایدار با توجه به تردی بالای آن است. کاهش در نرخ سایش ناحیه روکش کاری شده در طول کل مسیر (شکل ۴) نشانگر بهبود

مقاومت به سایش این منطقه نسبت به فلز پایه بوده است. نمودار مربوط به ناحیه روکشکاری شده پیش و پس از فرایند اصطکاکی اغتشاشی پس از طی مسافت حدود ۱۲۰۰ متر به حالت پایدار رسیده است که افزایش میزان انعطاف پذیری در

این دو ناحیه، و لذا قابلیت ایجاد کارسختی و افزایش استحکام توسط تسهیل تحرک نابجاییها در لایه سطحی و تجمع آن و رسیدن به حالت پایدار را میتوان دلیل این امر دانست [۱۰–۱۳]. کاهش کلی نرخ سایش به ویژه در منطقه پایدار در نمودار نرخ سایش مربوط به ناحیه روکش کاری شده پیش و پس از فرایند اصطکاکی اغتشاشی را میتوان به افزایش سختی حاصله با جوش کاری و در ادامه فرایند اصطکاکی اغتشاشی نسبت داد. هم چنین افزایش قابلیت کارسختی و میزان استحکام توسط عملیات جوش کاری و افزایش چشم گیر دوباره آن توسط فرایند اسطکاکی اغتشاشی، را میتوان از دلایل دیگر بهبود در خواص سایشی بیان نمود [۲]. از سوی دیگر کاهش تعداد حفرات و اندازه آن پس از اعمال فرایند اصطکاکی اغتشاشی نیز تاثیر سایش و در پی آن افزایش مقاومت به سایش داشته است.

بیشترین تأثیر در بهبود رفتار سایشی مربوط به منطقه روکش کاری شده پس از عملیات حرارتی بود به گونهای که از همان ابتدا دارای نرخ سایش پایین تری نسبت به ناحیه روکش کاری شده قبل و پس از فرایند اصطکاکی اغتشاشی بود. نوسان کم تر و پایداری نمودار نرخ سایش درکل مسیر طی شده با توجه به اینکه این ناحیه دارای بیشینه مقدار میانگین سختی توسط آزمون سختی سنجی است و با در نظر گرفتن این امر که معمولاً در سایش خراشان میزان سختی سطح به عنوان مهم ترین عامل در مقاومت سایشی ماده به شمار می رود [۵،۲۰ – ۱۶]، از این رو مشاهده بهترین رفتار سایشی در این ناحیه منطقی به نظر می رسد.

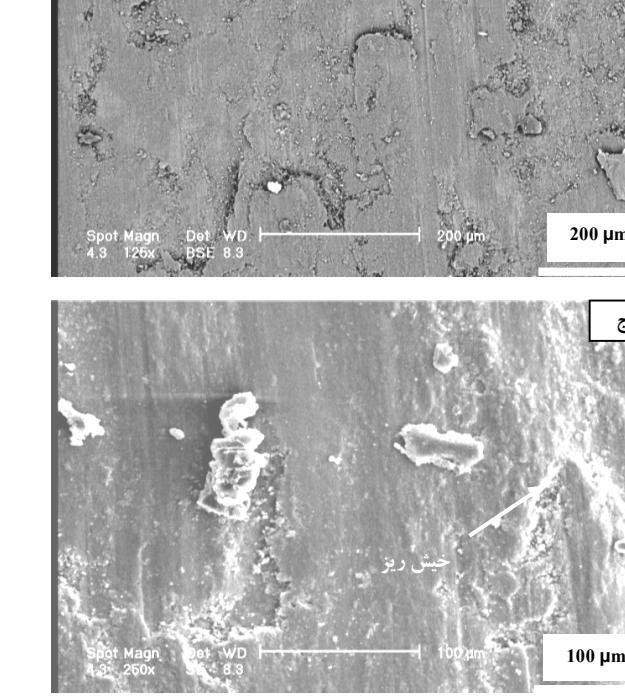
برای توجیه رفتار سایشی فلز پایه، تصاویر میکروسکوپی الکترونی روبشی از سطوح و برادههای حاصله از آزمون سایش در شکل ۵ ارائه شده است. در ریخت سطح سایش فلز پایه علاوه بر چیره بودن مکانیزم سایش خراشان به صورت شیارهای همراستا، کندگیهای فراوانی نیز مشاهده می شود که با مشاهده تصویر (ب) مربوط به سطح سایش این آزمون، کندگی مشاهده شده می تواند نشان دهنده مکانیزم سایش

شکل ۵– تصاویر میکروسکوپی الکترونی روبشی از سطح سایش فلز پایه در بزرگنماییهای مختلف

خراشان از نوع ترک ریز بوده باشد. درواقع افزایش در تنش برشی بر روی سطح ماده منجر به ایجاد ترک و گسترش آن و کنده شدن ماده به صورت ترک ریز شده که با توجه به میزان انعطاف پذیری کمتر فلز پایه به نسبت حالات دیگر، مکانیزم سایش به طور عمده از نوع خراشان تلقی می شود. همچنین وجود برآمدگی در انتهای شیار که در تصویر (ب) و در

بزرگنمایی بالاتر در تصویر (ج) شکل ۵ با علامت نشان داده شده، نشان گر تجمع ماده بوده و می تواند به دلیل وقوع مکانیزم سایش خراشان از نوع خیش ریز بوده باشد. کندگیهای زیاد در مطح سایش فلز پایه در مقایسه با دیگر سطوح سایش را می توان به استحکام بسیار پایین تر و تردی بالاتر آن نسبت به می توان به استحکام بسیار پایین تر و تردی بالاتر آن نسبت ب بقیه سطوح، با توجه به تردی آلیاژ ریختگی دانست که باعث تسهیل در ایجاد ترکها در زیر سطوح و اشاعه و به هم پیوستن آنها و ایجاد مکانیزم سایش خراشان از نوع ترک ریز شده است. هم چنین با توجه به حرکت رفت و برگشتی پین بر روی سطح و میزان بالای کندگی سطح نمونه وقوع مکانیزم ترک ریز محتمل تر به نظر می رسد.

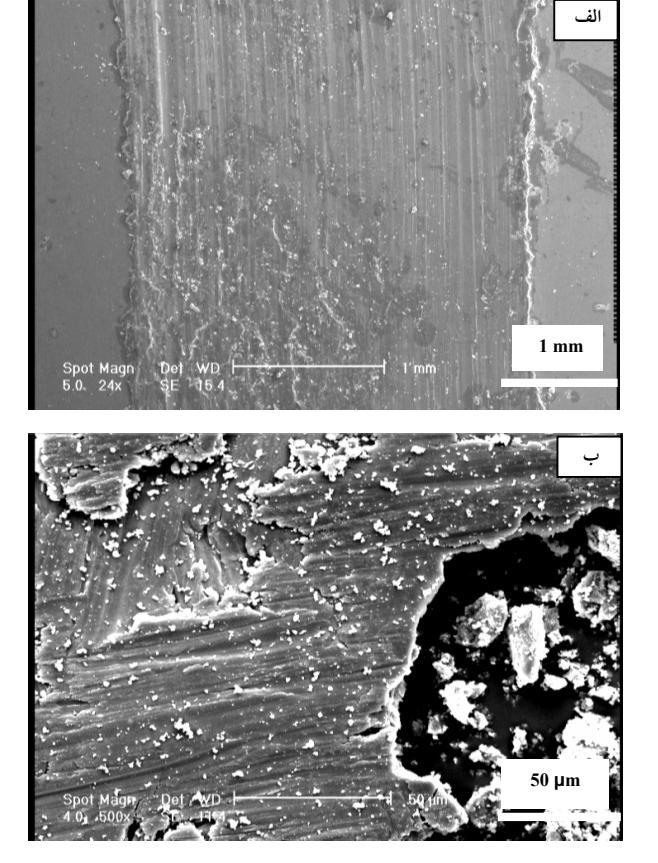
تصاویر میکروسکوپی الکترونی از سطح سایش ناحیه روکش کاری شده در شکل ۶ نشانگر کاهش در میزان کندگی نسبت به فلز پایه بوده، چیره بودن مکانیزم سایش خراشان در این تصاویر به خوبی ملاحظه می شود. با توجه به افزایش میانگین سختی به دست آمده برای ناحیه روکش کاری شده، افزایش مقاومت این سطوح در برابر ایجاد و گسترش ترکها در زیر سطوح سایش و کاهش سایش خراشان از نوع ترک ریز قابل توجیه است. تصویر (ب) در این شکل نشانگر براده های سایش روکش کاری شده است که شیارهای روی آن حاکی از غالب بودن مکانیزم سایش خراشان است.

شکل ۶- تصاویر میکروسکوپی الکترونی روبشی از الف) سطح سایش منطقه روکشکاری شده و ب) برادههای سایش ایجاد شده تحت بار ۱۰ نیوتن

تأثیر فرایند اصطکاکی اغتشاشی بر ناحیه روکش کاری شده را می توان با توجه به حضور مناطق کنده شده به صورت لایه ای و نیز انباشته شدن و لهیدگی ماده در راستایی متفاوت از راستای شیارهای مربوط به سایش خراشان، که در شکل ۶- ب نشان گذاری شده، مشاهده نمود. درواقع ناهمگونی های سطحی درگیر میان پین و سطح قطعه تغییر شکل داده است و به صورت لهیدگی ماده بر روی سطح ظاهر شده است که منجر

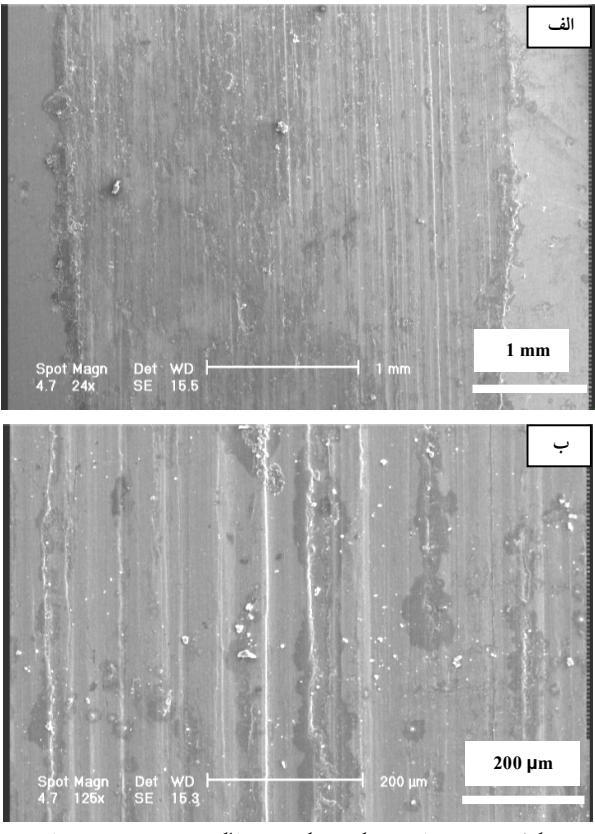
کمترین میزان کاهش جرم در آزمون سایش مربوط به نمونهای است که پس ازروکش کاری تحت عملیات حرارتی T6 قرار گرفته است. همان گونه که تصاویر شکل ۷ نشان می دهند مکانیزم سایش چیره در این ناحیه، از نوع خراشان بوده که با توجه به بیشینه بودن میانگین سختی این ناحیه نسبت به فلز پایه و ناحیه روکیش کاری شده، حداقل کندگی و عدم حضور ترکهای ریز محتمل است. مقاومت سایشی خراشان عموماً با سختی سطح بیان می شود درصورتی که می بایست تأثیر پدیده کارسختی یا سختی سطوح ساییده شده نیز در نظر گرفته شود [۱۴]. بیشینه بودن میانگین

مناطق دیگر را می توان دلیل کاهش جرم کمینه این ناحیه در طول آزمون دانست. بیشینه بودن مقدار سختی مربوط به این منطقه نسبت به ناحیه روکشکاری شده را می توان دلیلی بر حضور کم تر کندگی و سایش ورقهای در سطوح سایش این منطقه بیان نمود.

شکل ۷- تصاویر میکروسکوپی الکترونی روبشی از سایش منطقه روکشکاری شده پس از عملیات حرارتی تحت بار ۱۰ نیوتن در بزرگنماییهای مختلف

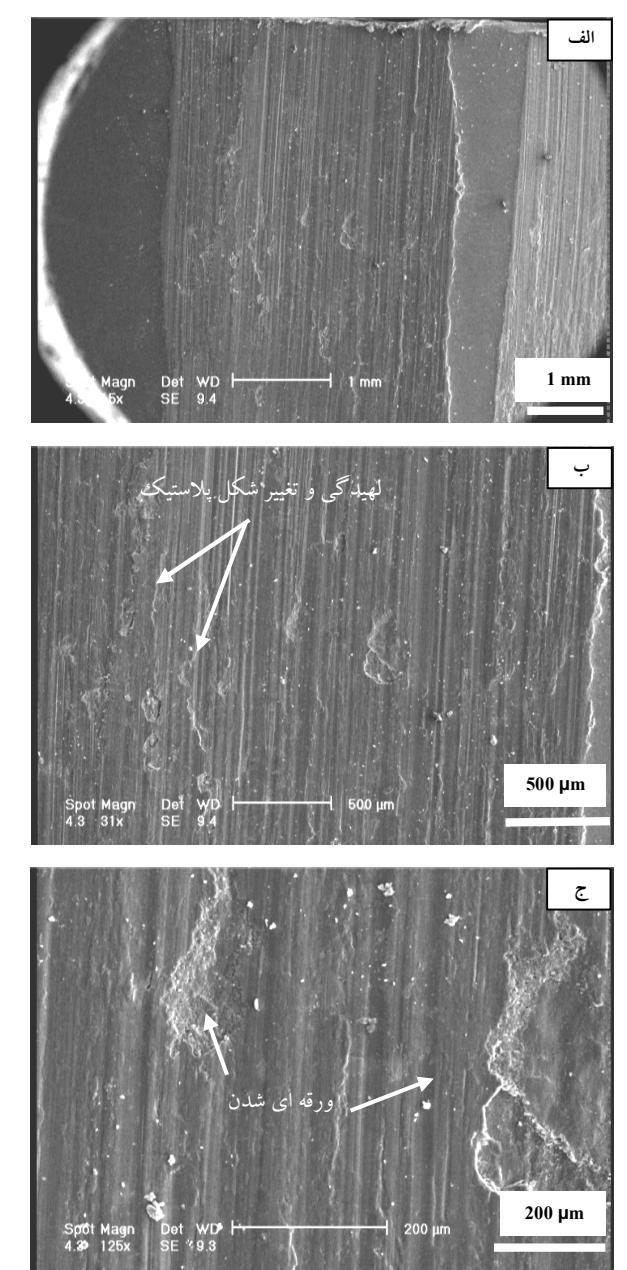
شکل ۸- تصاویر میکروسکوپی الکترونی روبشی از سطح سایش منطقه روکشکاری شده پس از فرایند اصطکاکی اغتشاشی تحت بار ۱۰ نیوتن در بزرگنماییهای مختلف

به کاهش درگیری مکانیکی و بهبود مقاومت سایشی به ویژه در مرحله سایش پایدار (مسافت های بالاتر از ۱۲۰۰ متر) شده است. افزایش انعطاف پذیری ماده و نیز قابلیت کارسختی کسب شده پس از اعمال فرایند اصطکاکی اغتشاشی را می توان دلیل این امر دانست. حضور ملموس کندگی های ناشی از سایش ورقهای (شکل ۸- ج) نیز گویای افزایش قابلیت ماده برای ایجاد کار سختی و تسهیل در تحرک و انباشتگی نابجایی ها در ریز سطوح سایش، بوده است [۱۶].
